# Sluttrapport for prosjektet Ren Indre Horten havn

Miljømålet for prosjektet med opprydding i forurenset sjøbunn i Horten Indre havn var at den nye sjøbunnen skulle tilfredsstillende tilstandsklasse 2 eller bedre for bly, kvikksølv, PAH<sub>16</sub> og sum PCB<sub>7</sub> etter tiltaket er gjennomført. På lang sikt skal sedimentene minimum tilfredsstillende tilstandsklasse 3 for de overnevnte parameterne.

Sluttrapporten er utarbeidet av PEAB med innspill fra COWI.

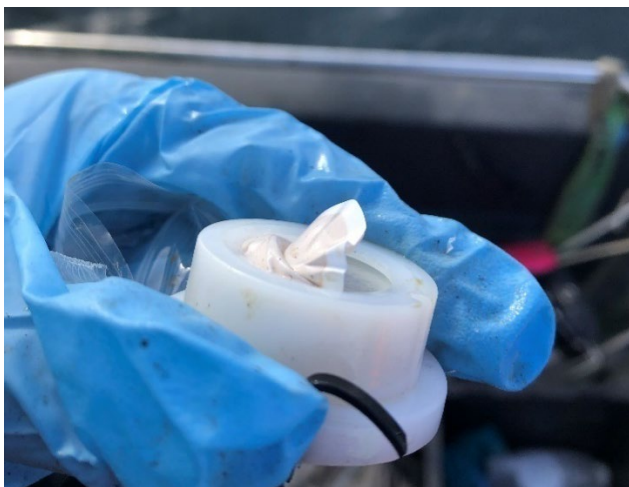
I tillegg til at DGTen har mistet hydrogelen har det også vært tilfeller hvor selve DGTen har blitt mistet, hovedsakelig i forbindelse med at hele prøvestasjonen har blitt påkjørt og fraktet vekk med båt, forsvunnet under uvær eller forsvunnet ved ukjent årsak. Dette resulterer i at det ikke foreligger resultater fra enkelte måleperioder. Dersom det hadde blitt gjennomført hyppigere kontroll av utstyret som sto ute i henhold til kontroll- og miljøovervåkingsplanen (COWI, 2020a) ville det raskere kunne bli iverksatt tiltak, eks. utsetting av nytt utstyr.

Figur 9: Eksempel på DGT hvor filteret over hydrogelen har begynt å løsne. Hydrogelen var intakt.

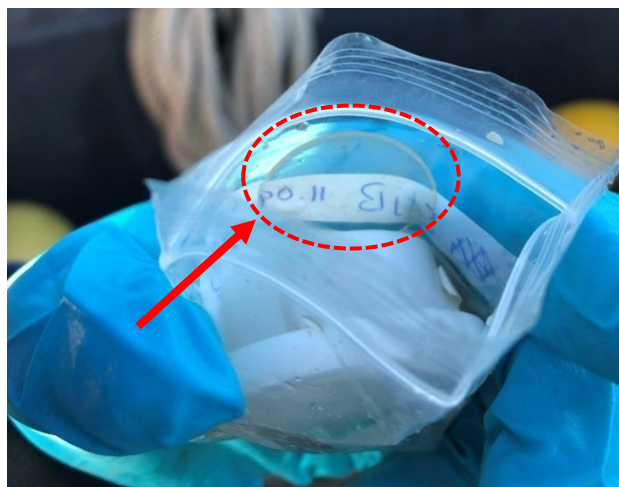
Figur 10: Eksempel på at sorpsjonslaget har løsnet, men fordi DGTen lå inni en nylonstrømpe ble hydrogelen samlet inn og kunne analyseres.

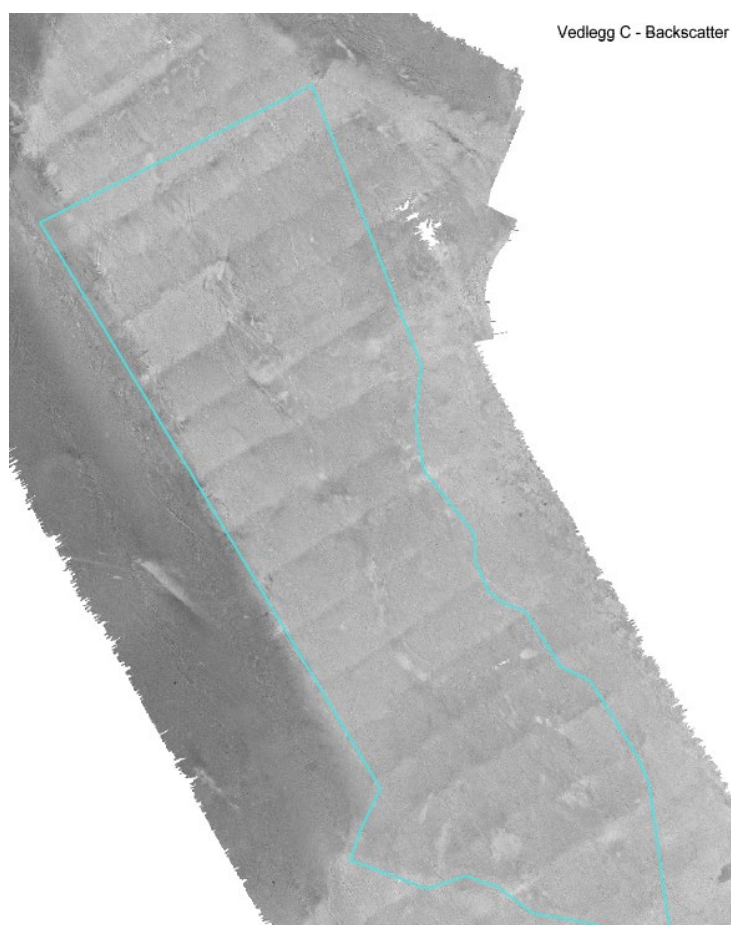
Figur 11: Backscatter fra delområde HIP etter tildekking. Viser tydelig at bunnen har blitt hardere etter utførte tiltak.

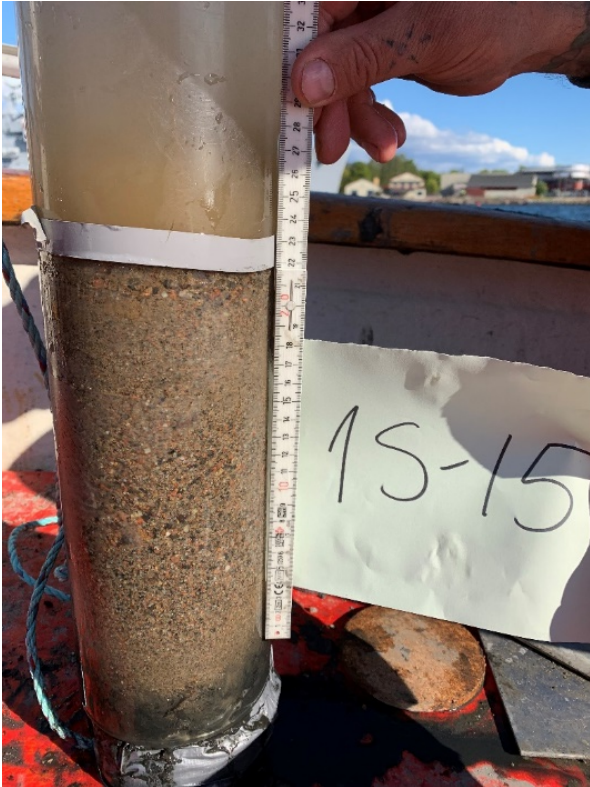
Figur 12: Eksempel på kjerneprøve fra kontroll av lagtykkelse ved Indre havn Horten. I bunnen vises overgangen fra nye tildekkingsmaser til gammel sjøbunn.

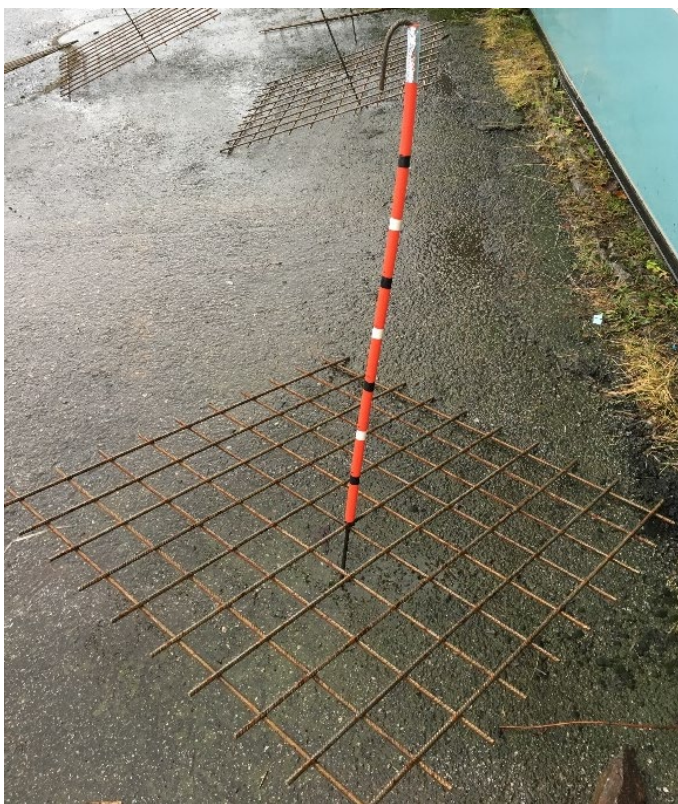
Figur 13: Design på målesøyler

Erfaringene med målesøylene var at de var vanskelig å finne igjen. Målet var å kunne lese dem av med ROV, men mye grums i vannet og dårlig sikt gjorde at man måtte komme svært tett på for å oppdage dem. Dette til tross for at de var målt inn med GPS ved utsetting og at ROV har både sonar og GPS-posisjon til bruk i søket. Etter hvert som kjerneprøver og boniteringsprøver ga gode resultater ble det lagt lite ressurser i å lete etter flere målepinner.

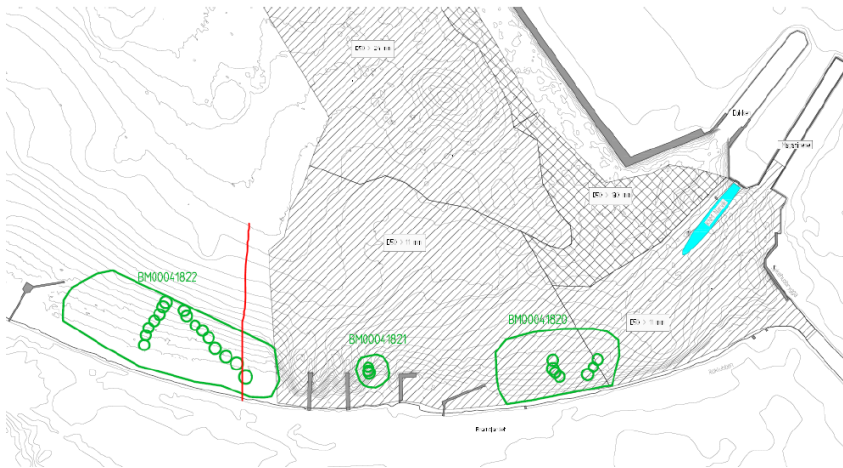
I vilkår fra Statsforvalteren i Vestfold og Telemark er det beskrevet at ålegrasseng vest for tiltaksområde 3S særskilt skal skjermes mot nedslamming. Her ble det gjort en vurdering på at det var hensiktsmessig å sette ut siltgardin for å skjerme ålegresset. Denne sto ute ved mudring og tildekking av filterlag i området nært ålegressengen. Se **Figur 17** for forekomster av ålegress (grønt) og posisjon til siltgardin (rød strek).

Figur 17: Siltgardin og ålegressforekomster Indre havn. Figur hentet fra NGI (2019b), siltgardin tegnet inn i på eksisterende figur.

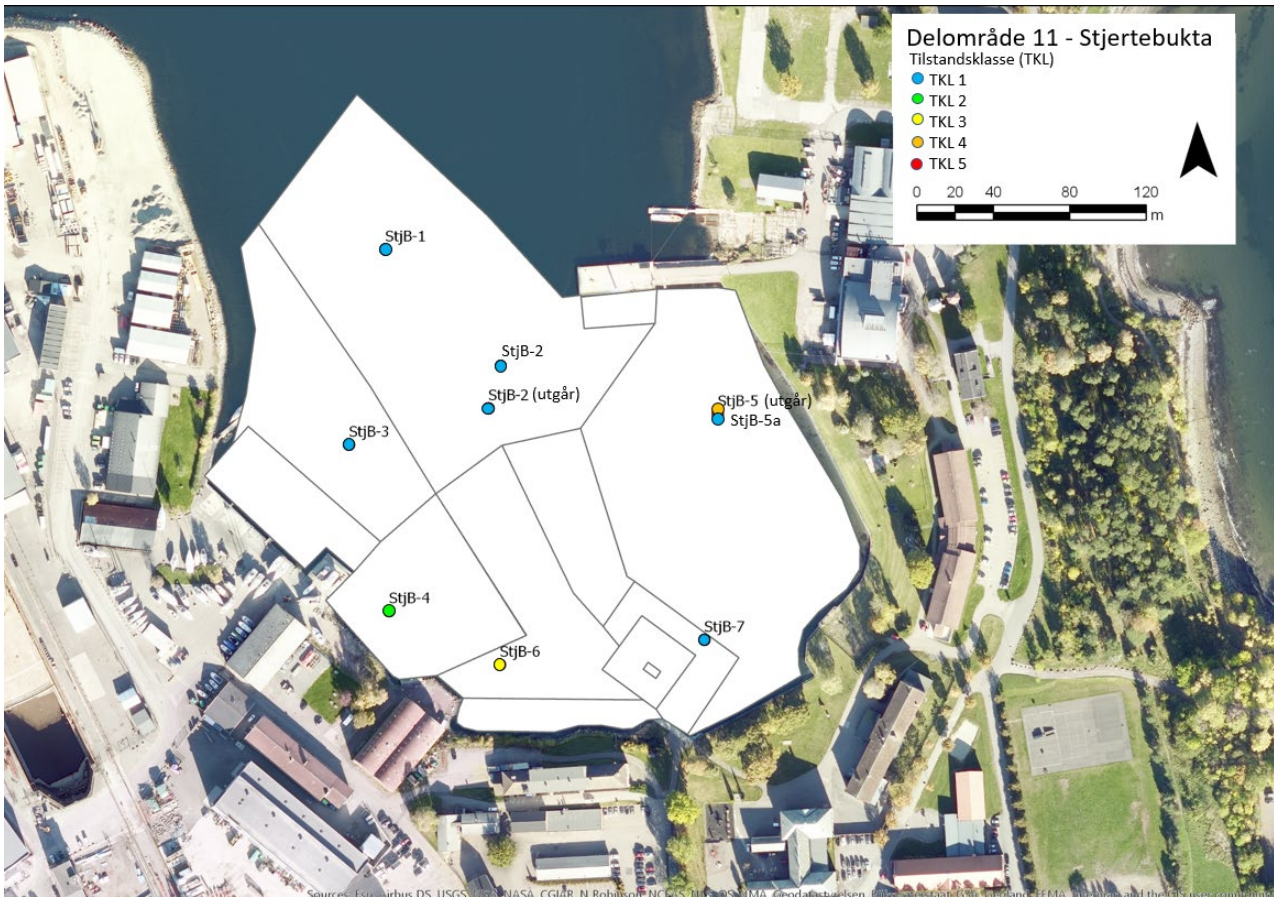
I tillatelsen fra Statsforvalteren står det at en av ti prøver i hvert delområde kan overskride tilstandsklasse 2, men kan likevel ikke overskride tilstandsklasse 3. I Stjertebukta foreligger det ikke ti prøver, men det er gjennomført en beregning av gjennomsnittskonsentrasjonen for antracen iht. veileder M-409 (Miljødirektoratet, 2015) som viser at den ene prøven i TKL 3 kan anses å være en akseptabel risiko og at området kan "friskmeldes". På bakgrunn av dette er det konkludert med at delområdet Stjertebukta også kan godkjennes. Dette styrkes også av at det for alle de resterende prøvene hovedsakelig ikke er påvist noen enkeltforbindelser av PAH, kun enkelte forbindelser i TKL 2 i den ene prøven.

Figur 22: Oversikt over høyeste tilstandsklasse registrerte for metaller, PAH og PCB i Stjertebukta i forbindelse med prosjektet Ren Indre havn Horten, 2019-2020. Konsentrasjoner under rapporteringsgrensen er ikke tatt med.
