HORTEN REN INDRE HAVN Erfaringsrapport Byggherre

FORORD

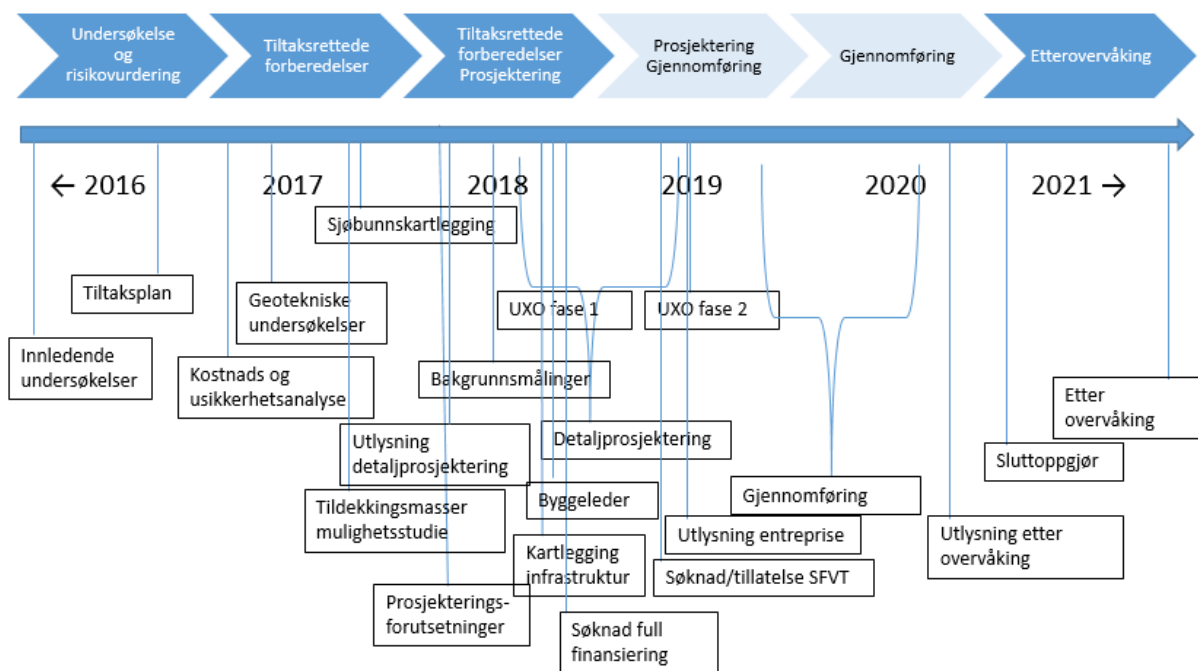
Figur 2: Tidslinje over når noen av prosjektets viktigste aktiviteter og milepæler ble startet fra gjennomført tiltaksplan og frem til gjennomført entreprise.

Figuren under (Figur 2) viser tidslinje over når noen av prosjektets viktigste aktiviteter og milepæler ble startet fra gjennomført tiltaksplan og frem til gjennomført entreprise. Tidslinjen kan benyttes som en pekepinn på når aktiviteter bør igangsettes.

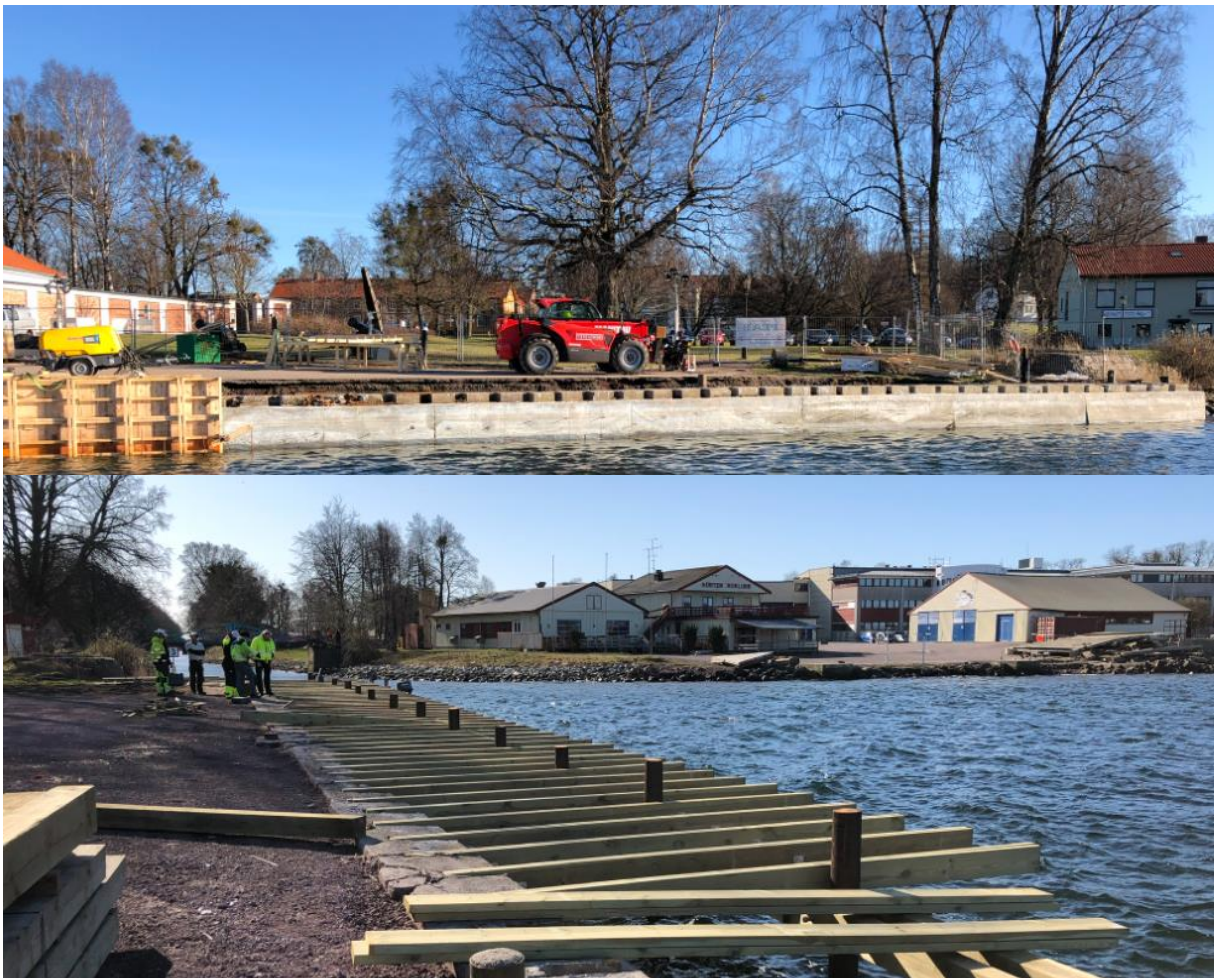
Figur 7: Øverst: Betongkonstruksjonen forsterkes med ny kappestøp som sees i front. Nederst: Ny trebrygge føres opp i tilnærmet med samme utførelse som den gamle trebryggen på Sykehusbrygga.

Det var ett krav fra eier av Sykehusbrygga at seilingsdyp ved eksisterende brygge samt utløp av Hortens kanalen skulle opprettholdes. Trebryggen var i moderat tilstand, men den bakenforliggende betong/murkonstruksjonen var sterkt preget av setninger og skader. Bryggen i seg selv var ikke

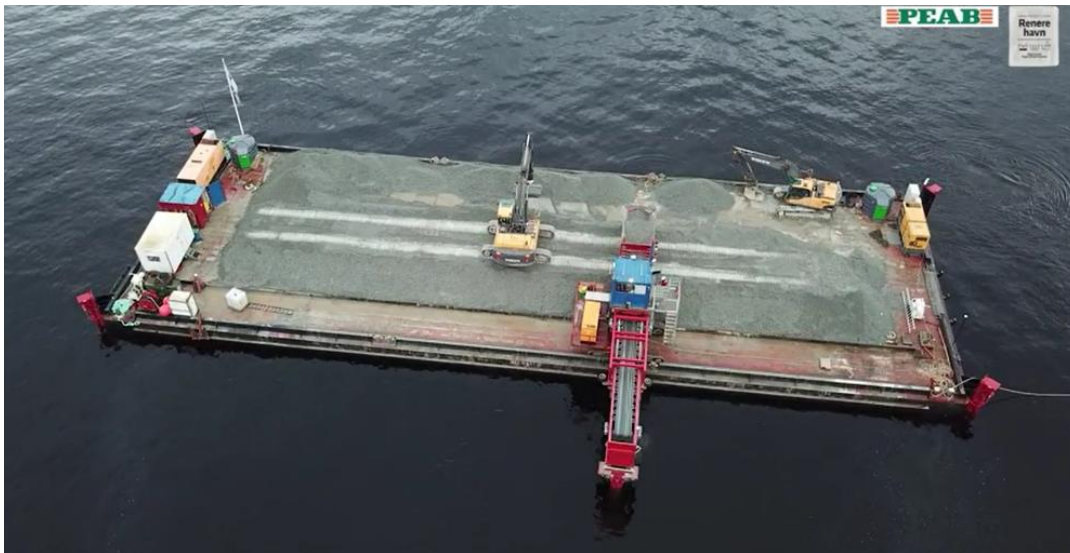
Recto er en lekter med et utleggingssystem som styres automatisk fra et styrehus på lekteren.

Figur 8: Tildeckingslekter Recto. Dette fartøyet ble brukt på broparten av tildeckingsarealene ved tildekking av forurenset sjøbunn i Indre havn Horten.

Utleggingssystemet er meget effektivt. Sammen med bruk av massetransport med skip gir systemet en god, sikker samt nøyaktig utførelse. Systemet er meget egnet for tildeckingsmasser fra fin sandfraksjon til ca. 120 mm steinfraksjon. Det er viktig med innregulering og kontroll av tykkelse i oppstart av de ulike fraksjoner. Justering av tykkelse bestemmes av parametere; hastighet til transportbånd, hastighet til understellet samt mengde på transportbåndet.

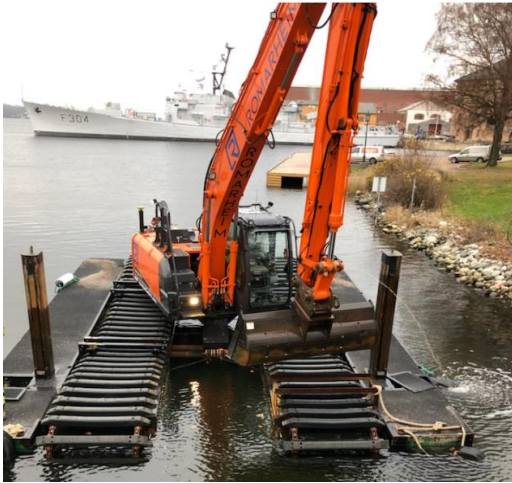
«Waterking» er en gravemaskin med pongtonger som gjør at den flyter på vannet. Utlekking med denne har foregått ved at den graver masser fra en lekter.

Figur 10: Tildeckingsutstyr «Waterking». Dette fartøyet ble brukt på de aller grunneste områdene ved tildekking av forurenset sjøbunn i Indre havn, Horten.

Maskinen må imidlertid ha tilgang til masser på lekter og lekterdybde ble begrensende faktor enkelte steder. Utstyret er veldig avhengig av hvordan fører håndterer utlegging. Resultat hadde større variasjon enn de øvrige utleggingsmetoder. I enkelte områder ble det «haugete». Utstyret har lav kapasitet, men kan betjenes av kun en mann, mindre lektere og således relativt kosteffektivt. Arbeidsmarkedet for slike maskiner er begrenset og det er i dag kun kjent at det finnes 4 stk.
