**Fra:** Pål Nymoer  
**Sendt:** 27. april 2018 13:31  
**Til:** 'Anne H. Hole' <[anne.hole@horten.kommune.no](mailto:anne.hole@horten.kommune.no)>  
**Kopi:** Vibeke Lia ([vibekel@vfk.no](mailto:vibekel@vfk.no)) <[vibekel@vfk.no](mailto:vibekel@vfk.no)>  
**Emne:** Rapport: områderegulering Horten havn

Vår ref: 2018020

Vi har nå gjennomført arkeologisk registrering i planområdet. Undersøkelsen ble gjort ved bruk av sonar og påfølgende dykking. Forut for dykkingen ble det opprettet meldingsrutine med Horten havnevesen i forbindelse med HMS / skipsanløp.

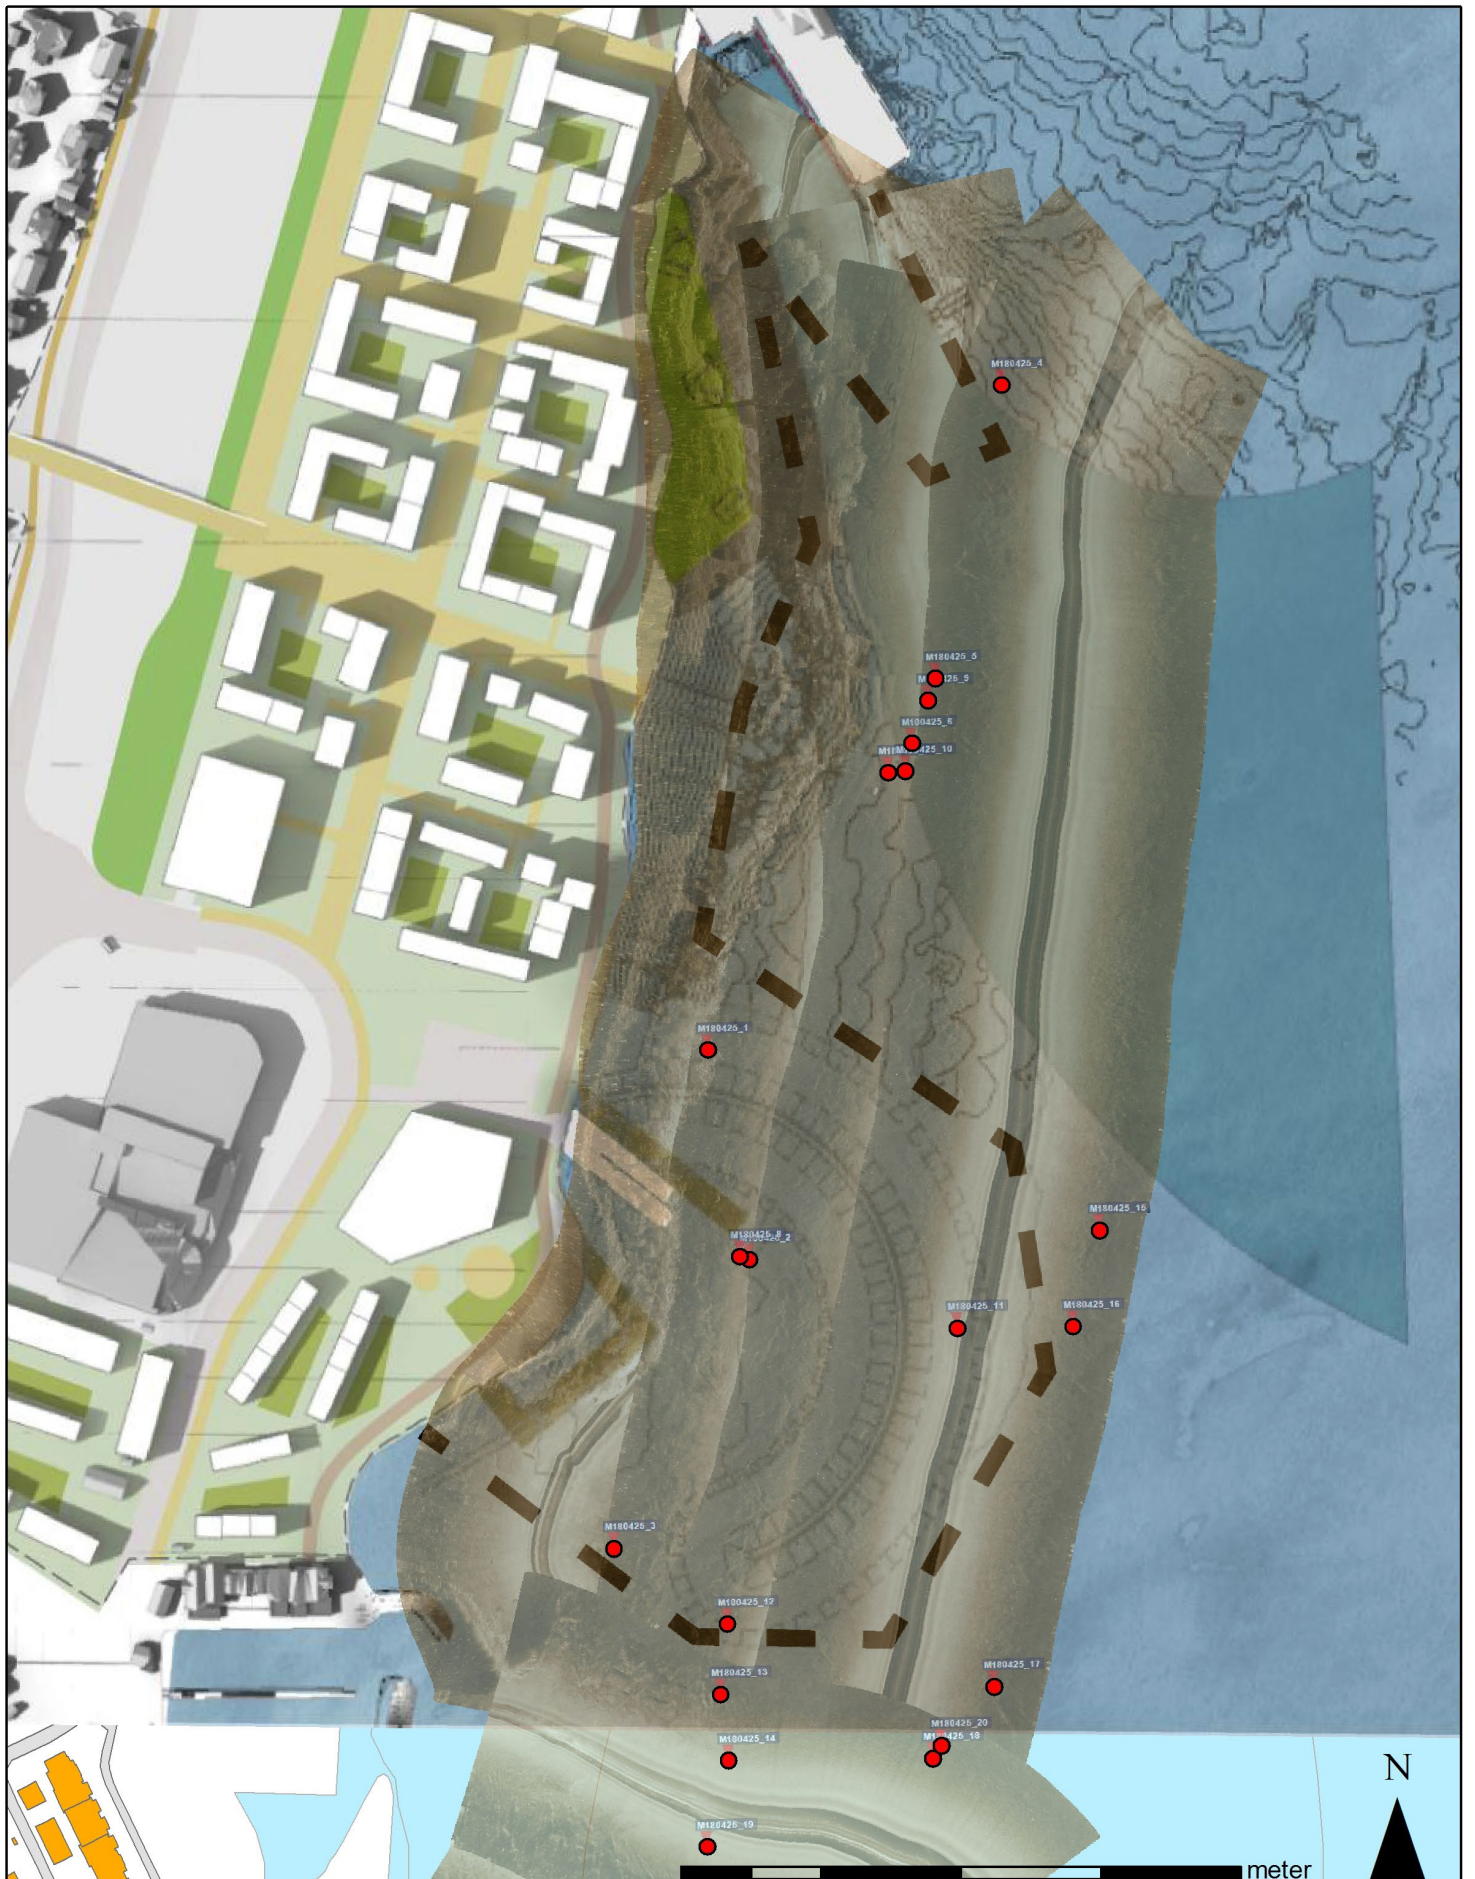
Avgrensning av sonarkartlegging er vist på vedlagte kart. Som nevnt utvidet vi registreringsområdet noe i forhold til den stiplede avgrensningen dere har gjort på plankartet. Dette fordi «fotavtrykket» til en steinfylling som den moloen som er planlagt vil strekke seg ut over det som er vist i kartet «ny planavgrensning» og fordi fergeanløp i nord vil gi nytt erosjonsmønster på sjøbunnen ut over det stiplede området (propellersjon).
