## Områdereguleringsplan, Indre havnby

# RISIKO- OG SÅRBARHETSANALYSE, KONSEKVENSTREDNINGER OG ANDRE VEDLEGG

### **Risiko- og sårbarhetsanalyse (ROS-analyse) for forslag til områderegulering for Bromsjordet, Indre havn, Horten kommune**

# Konsekvensutredning nyere tids kulturminner

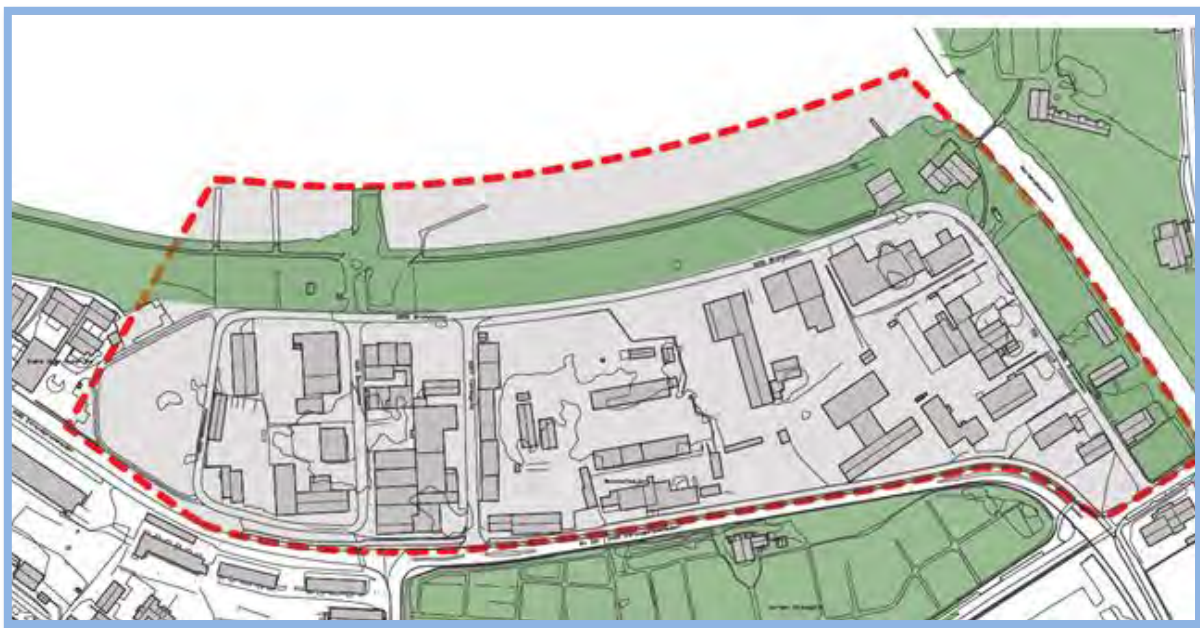
Fig. 2 viser en detaljert avgrensning av planområdet.

*Fig. 2. Skisse over planområdet.*

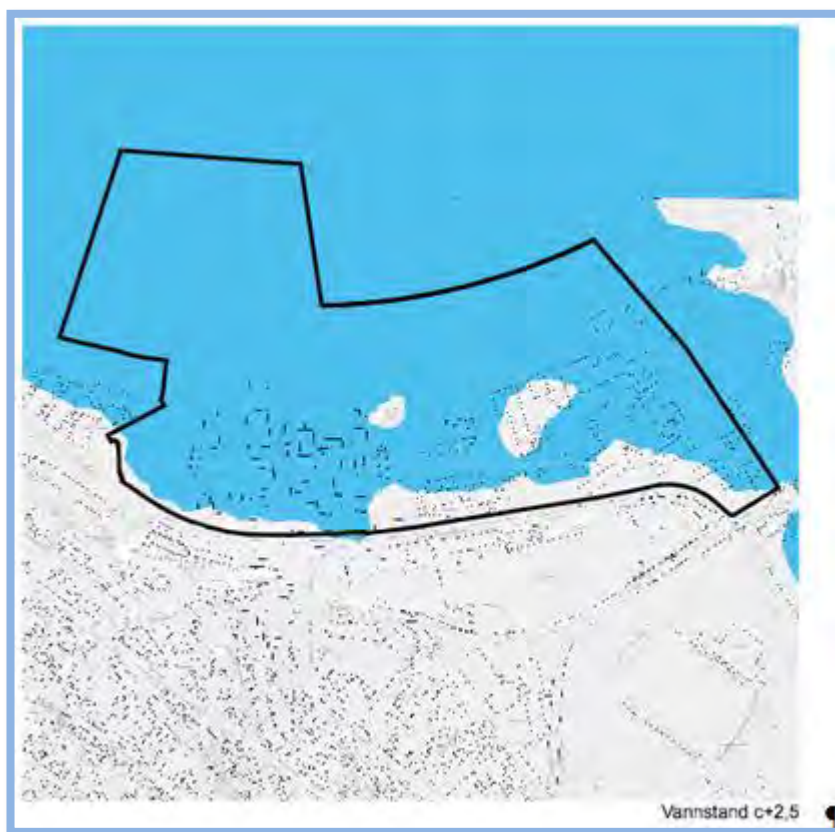
Planområdet ligger mellom kote +1 og kote +2,5, med hoveddelen av utbyggingsområdene rundt kote + 2. Basert på de nevnte forutsetninger vil store deler av planområdet være oversvømt ved et forventet fremtidig klimascenarie. Dette er illustrert på fig. 3 som viser en modellering av vannstandsøkning i sjøen til kote +2,5.

*Fig. 3. Område som blir berørt av flom ved vannstandsøkning til kote +2,5.*

Det er forutsatt at eksisterende tetningsmembran mot sjøen vil forhindre at nivåøkning i sjøen vil kunne påvirke grunnvannsnivået innenfor området. Hvis dette skjer vil det innebære en fare for at vann trenger inn i underjordiske rom (kjellere, parkeringsarealet etc.) selv om området ikke oversvømmes.

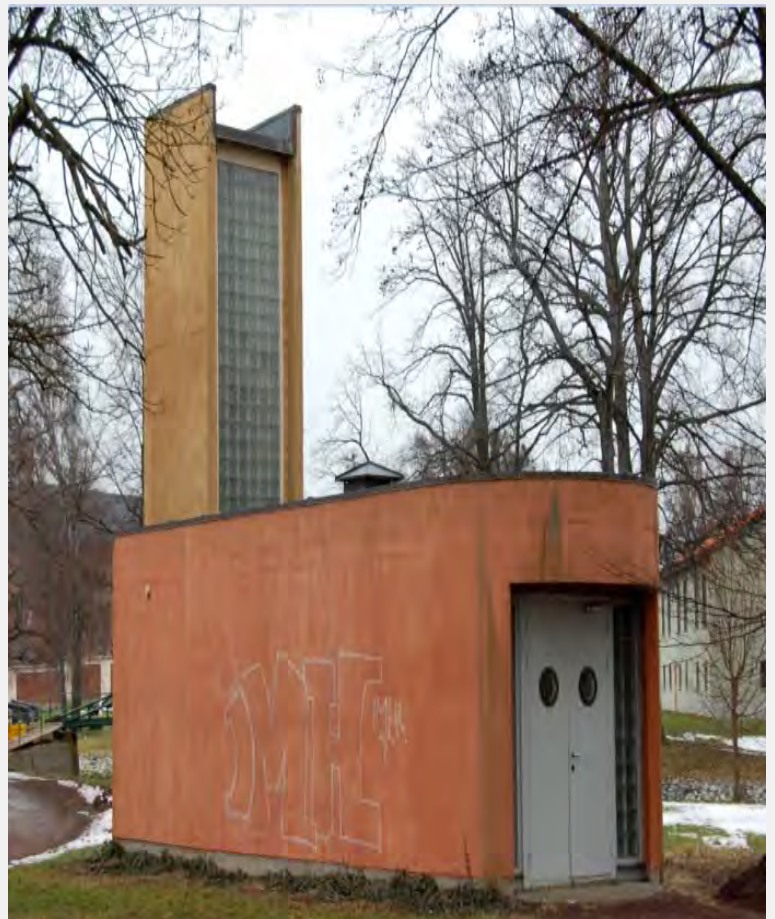
Arkitekturen til dette lille bygget er helt spesiell og uvanelig flott til å fylle en nøktern og praktisk funksjon som kloakkpumpe. Den tekniske løsningen på pumpen er årsaken til tårnets høyde.

Bygningen er enkel, modernistisk og skulpturell i sin form. Det er kun to hovedmaterialer; pusset betong/mur og glassbyggestein. Bygningen er bestått av et horisontalt volum med inngang i den ene korte enden. Pumpetårnet er elegant satt inn i det horisontale volumet og er formet som en buet skive med glassbyggestein i den åpne enden mot syd. I overgangen mellom de to volumene er det benyttet glassbyggestein som beskriver overgangen mellom hovedformene i mur med ulik farge. Bygningen er særdeles skulpturell og bør ha luft rundt seg som framhever formen.

*Pumpehuset sett fra sørvest.*

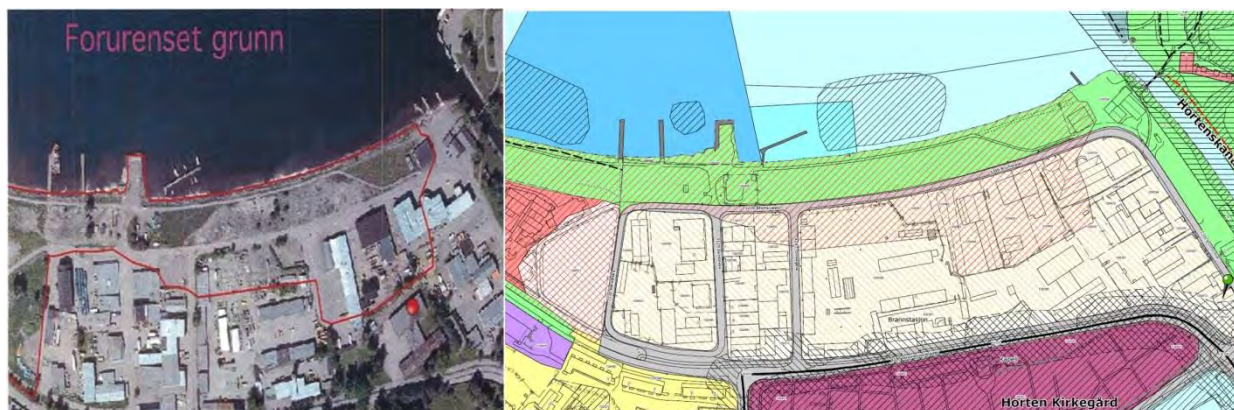
Figur 1: Grense for gammelt deponi trukket av kommunen i samarbeid med fylkesmannen og tidligere arbeidere ved deponiet. Eiendommene på innsiden har tinglyst heftelse om forurensset grunn, de på utsiden har ikke.

I KU og ROS-analyse er deponiets totale størrelse (140 daa) omtalt, og omtrentlig utbredelse av deponiet i forhold til planområdet er vist i figur. Denne figuren stemmer dårlig overens med et kart fra kommunen som viser at ca. 57 daa av planområdet ligger på gammelt deponi (Figur 1).

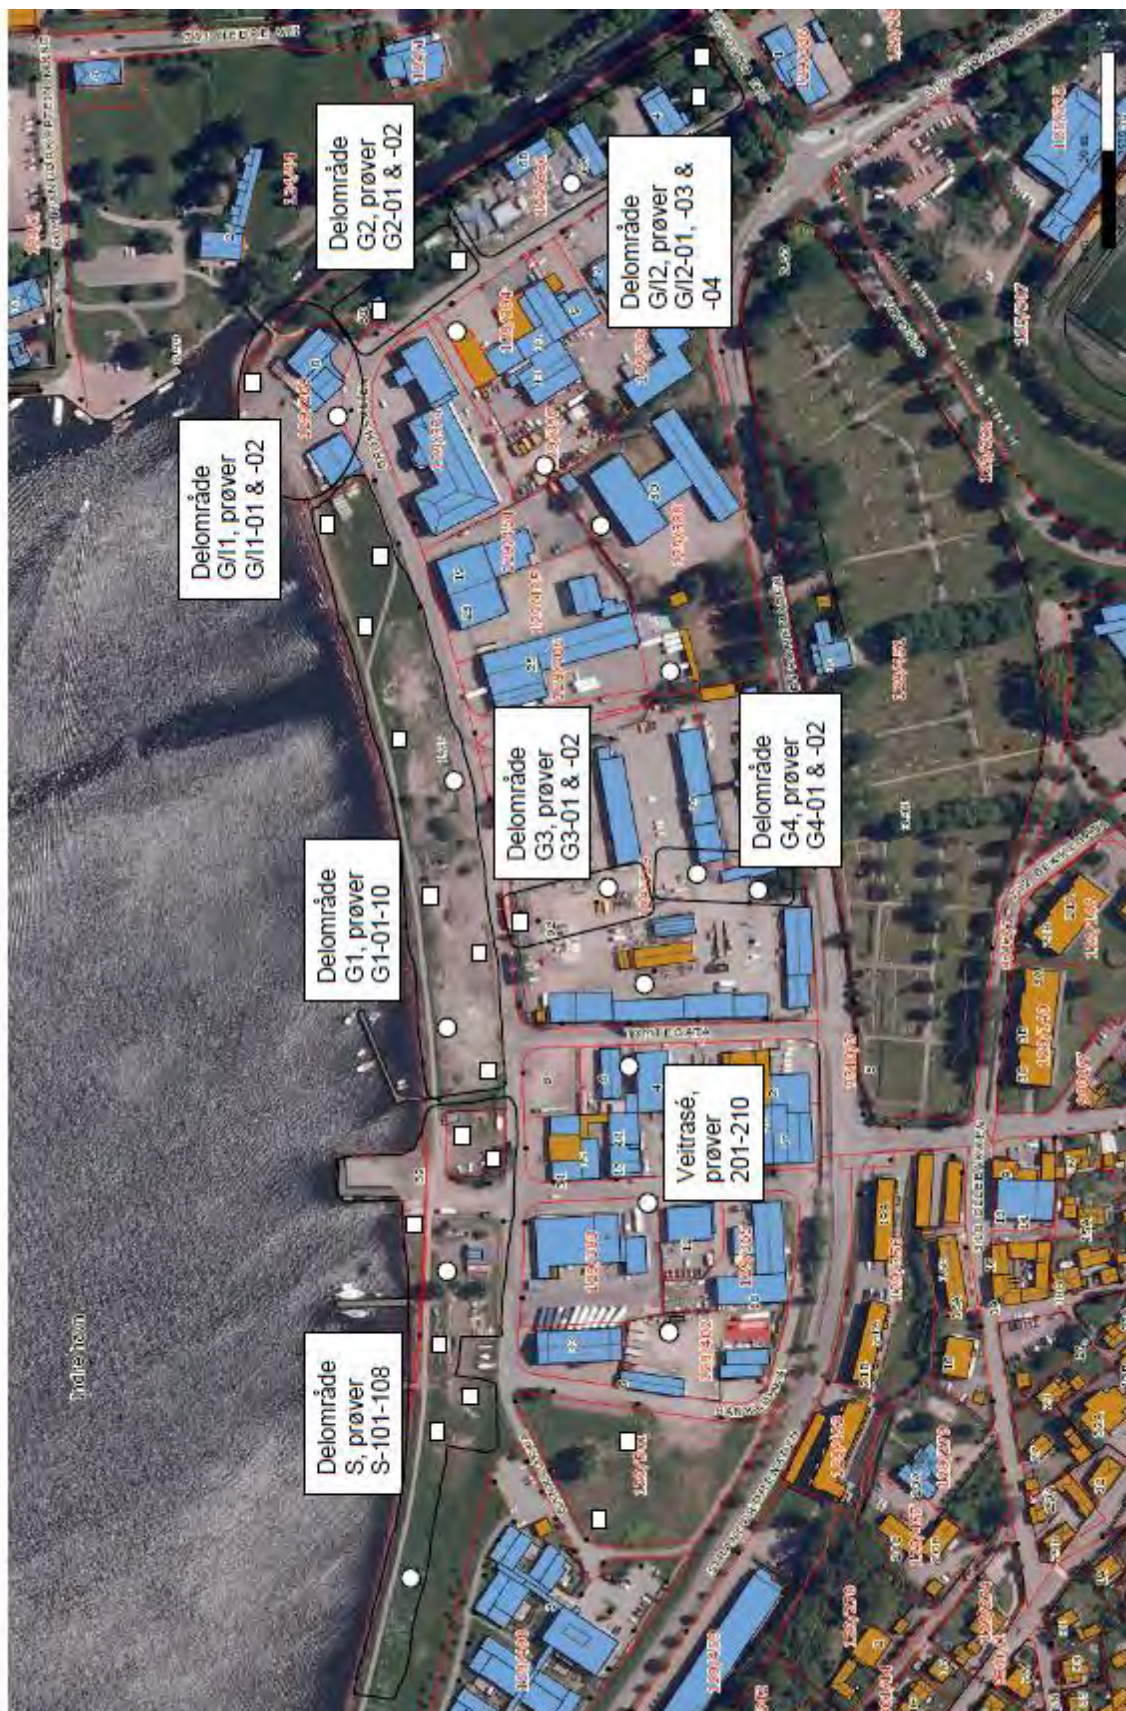
Figur 2: Indre havneby med delområder, firkanter er gravepunkter og sirkler er borpunkter.

Kart over Indre havneby med delområder og prøvetakingspunkter vises i Figur 2.

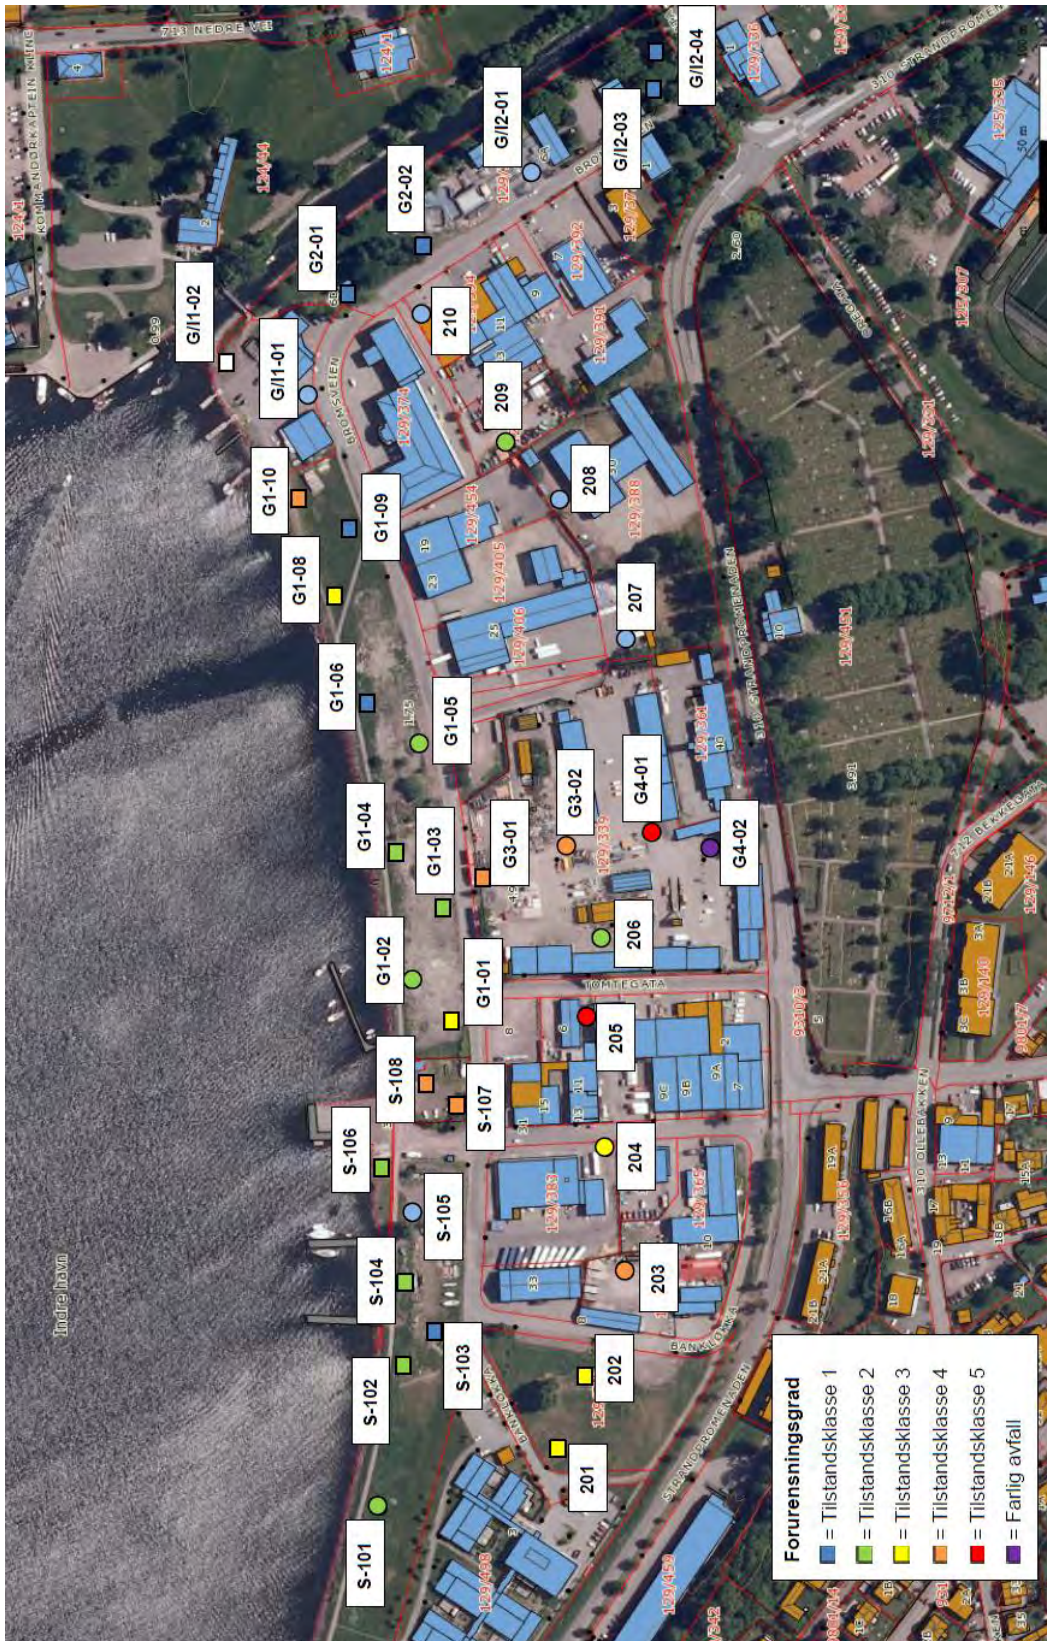
Figur 3: Forurensningsgrad i toppjord (fargeklassifisering vist i Tabell 1). Hvit = ikke analysert. Koordinater for prøvepunktene er i Vedlegg 1.

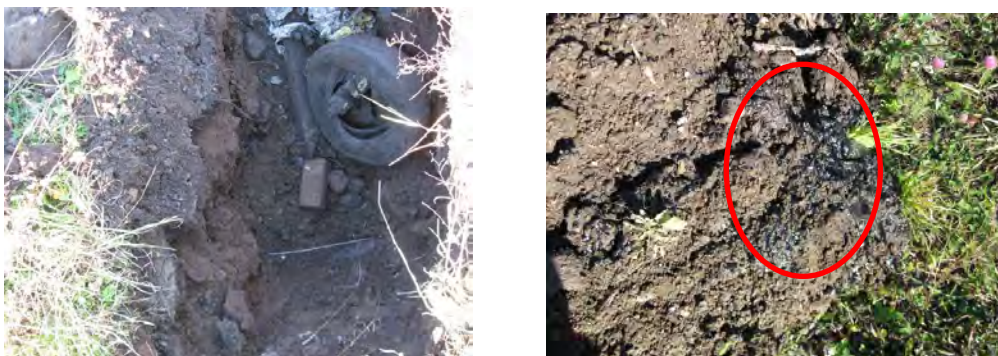
Figur 5: Grunnen i delområde G1 er full av søppel (venstre), og det ble også påvist tykflytende olje i to av prøvepunktene (høyre, markert med rødt).

Område G1 er som område S situert på det tidligere avfallsdeponiet. Det er betydelige mengder søppel i grunnen, og visse steder er det kun ca. 30 cm ned til søppel. Det er observert tykflytende olje i to av punktene vest på delområdet, G1-01 og G1-04, se Figur 5. Det er hovedsakelig bly, sink og oljeforbindelser som overstiger normverdi.

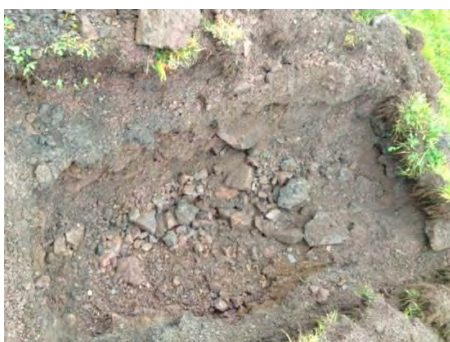
Figur 6: Grunnen på delområde G/II besto for det meste av stein.

Området grenser mot sjøen i nord og kanalen i øst. Det ble tatt to prøver hvorav én ble sendt inn til analyse (det andre punktet inneholdt stein i ulik størrelse og ble derfor vurdert som unødvendig å analysere, se Figur 6). Prøven som ble analysert bestod hovedsakelig av stein og fyllmasser fra ca. 0,2-0,5 m dyp, det ble ikke påvist forurensning. Grunnet mye stein kom ikke boret dypere enn 0,5 m.

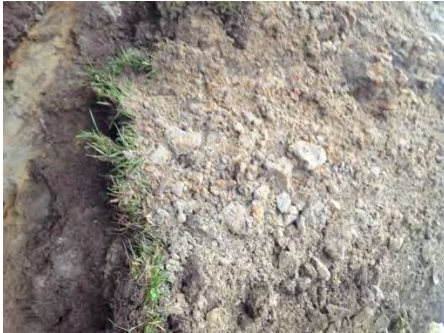
Figur 7: Grunnen i delområde G2 er sandig og ren.

Området som ligger helt øst mot kanalen er per nå grøntområde dekket av gress og enkelte trær. Analyse av grunnprøver fra området viser ingen overstigning av normverdi og det antas at grunnen er ren. De øverste 30-60 cm av grunnen er vekstjord med en del planterøtter samt sandig jord med innslag av noe leire, se Figur 7. Deretter er det lysbrun/lysgrå sand i de dypere lagene.

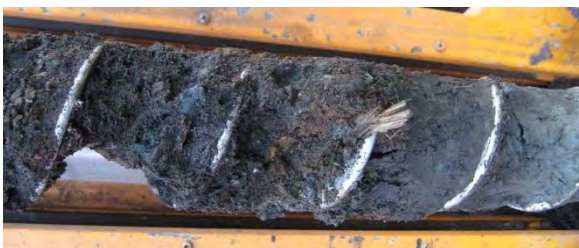
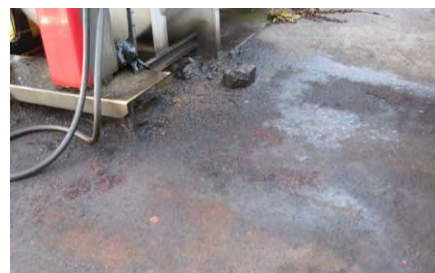
Figur 8: Prøvemateriale som tilsvarer farlig avfall (venstre), samt søl rundt påfyllingstank for diesel (høyre).

Her er det påvist forurensningsgrad tilsvarende farlig avfall i 0-1 m dyp i ett av punktene. Det andre punktet innehar forurensningsgrad tilsvarende tilstandsklasse 5. Dette prøvepunktet ligger rett ved en påfyllingstank for diesel med mye søl, se Figur 8. Her kan det også tidligere ha vært påfyllingssted for blyholdig bensin som har bidratt til den høye blykonsentrasjonen som er påvist.

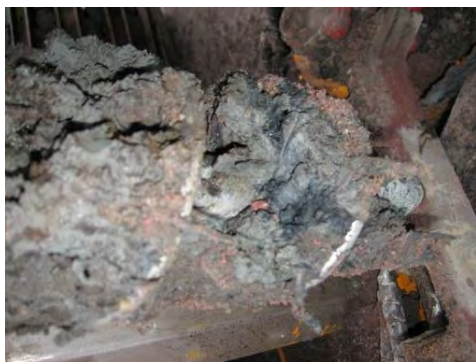
Figur 9: Borprøve tatt opp fra et av punktene midt på Bromsjordet, tilsvarende farlig avfall (på området til Horten kommune, teknisk etat).

Området ligger delvis innenfor avfallsdeponiet, men størsteparten av arealet ligger utenfor. Ett av prøvepunktene har konsentrasjoner av bly som tilsvarer farlig avfall, bilde av jorden i Figur 9. Punktet ligger på området for Horten kommunes tekniske etat. Ett av de andre punktene inneholder bly og tyngre oljeforbindelser i tilstandsklasse 5. Dette punktet er situert på den tidligere tomten til batteriproducent Anker.

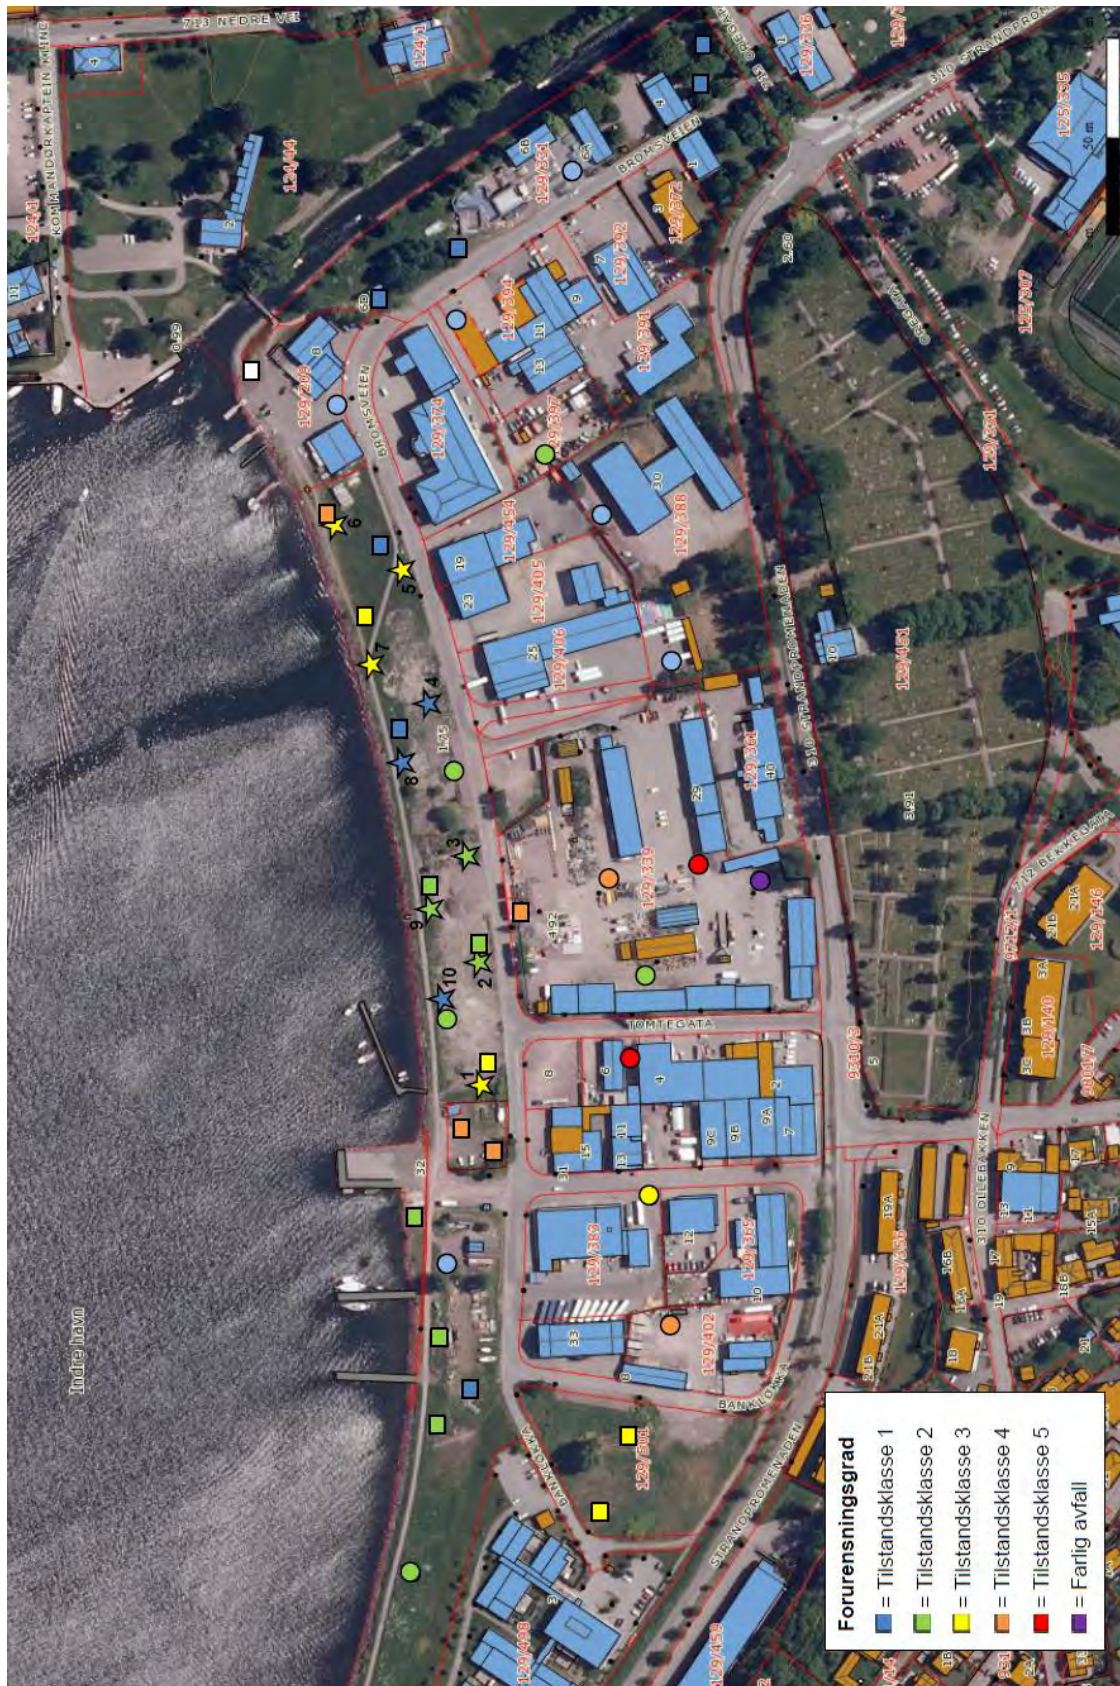
Figur 10: Forurensningsgrad i toppjord inkludert Norconsults resultater fra undersøkelser i april 2012 (stjerner).

Norconsult gjennomførte 12. april 2012 en undersøkelse av toppjord (ned til 15-30 cm dyp) i delområde G1 (Norconsult 2012). Det ble da påvist bly,  $\sum\text{PCB}_7$ ,  $\sum\text{PAH}_{16}$  og tyngre oljeforbindelser over normverdi. I Figur 10 er resultatene fra denne undersøkelsen inkludert i kartet over forureningsgrad i toppjord, prøvepunktene 1-10 er vist med stjerner. Koordinater for prøvepunktene er i Vedlegg 1.

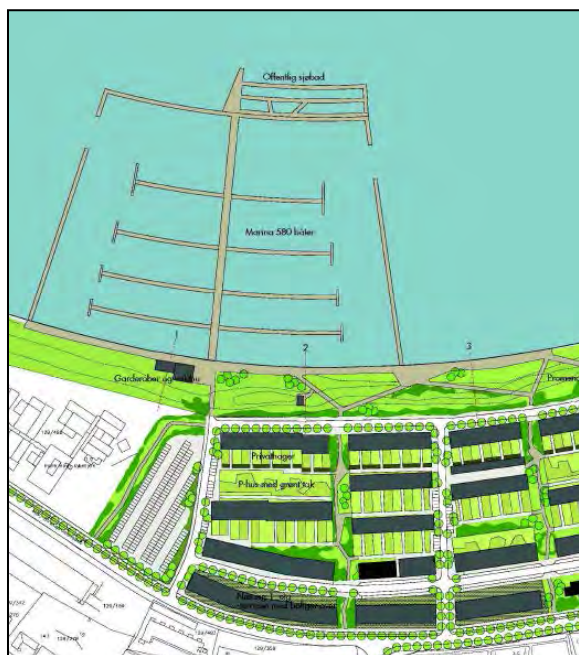
Figur 2.1: Parallelloppdraget fra FuthArk .

Størrelsen på båthavna er ikke fastsatt enda. FuthArk presenterte et opplegg med en plass til 580 båtplasser. Størrelse og utforming var kvalitetssikret med et havneutbyggingsfirma. Griff og Alianse hadde mindre prosjekter.

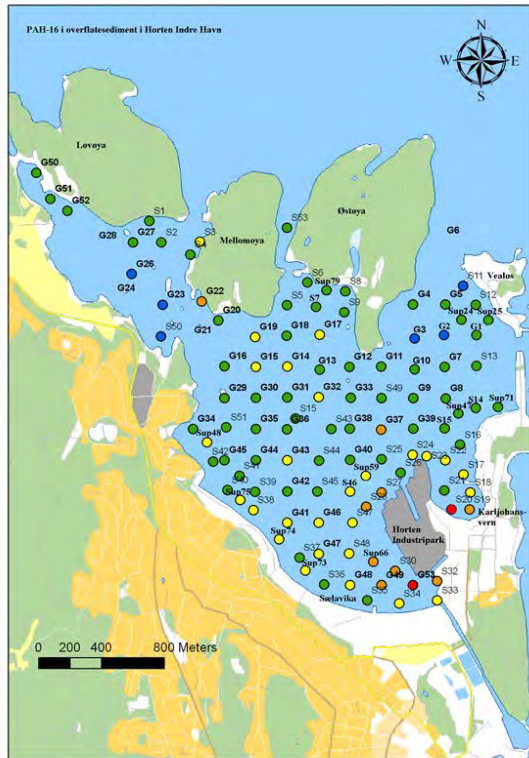
Det er også relativt høye verdier også for andre stoffer. PAH er hydrokarboner som i stor grad nedbrytningsprodukter fra ulike oljeprodukter. De høyeste verdiene finnes utenfor tidligere Horten verft. Ellers er situasjonen relativt bra.

Figur 8.3: PAH 16 i overflatesedimenter.

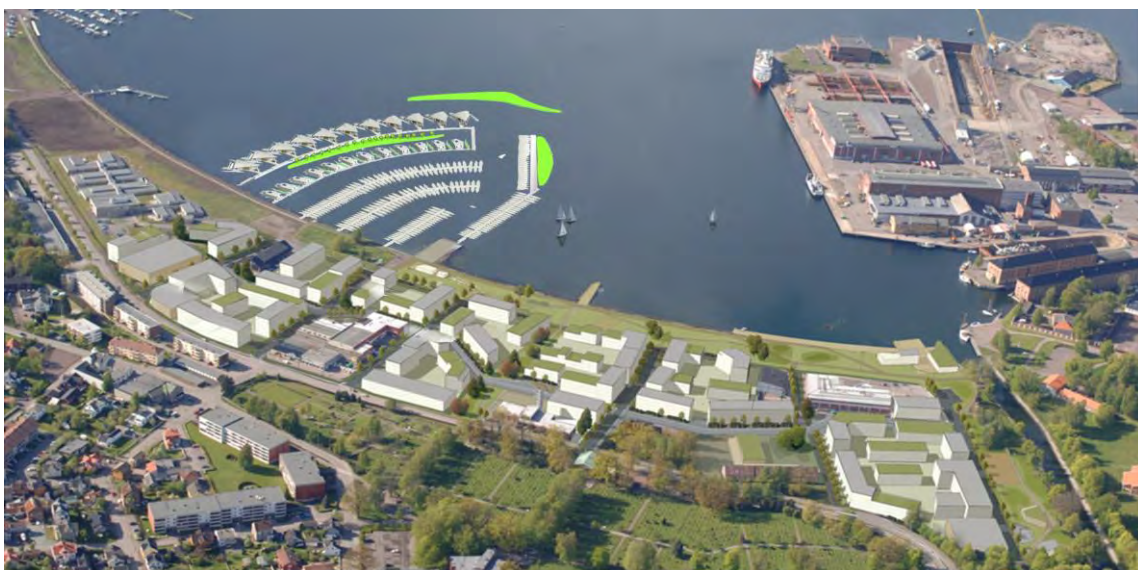
Figur 4: 3-D modell av mulig utbygging i Indre havneby. Småbåthavna er vist med flytende boliger.

I figur 4 er det vist en 3-D modell av Indre havneby med småbåthavn. Dette er ikke en plan, men et eksempel på hvordan det kan bygges ut. I figuren er det vist 23 flytende boliger av to ulike størrelser i tillegg til 266 båtplasser. I forslaget til bestemmelser for småbåthavna legges til rette for inn til 300 plasser inklusive vanlige båter, bobåter og flytende boliger. Det er foreslått en grense på inn til 30 flytende boliger.

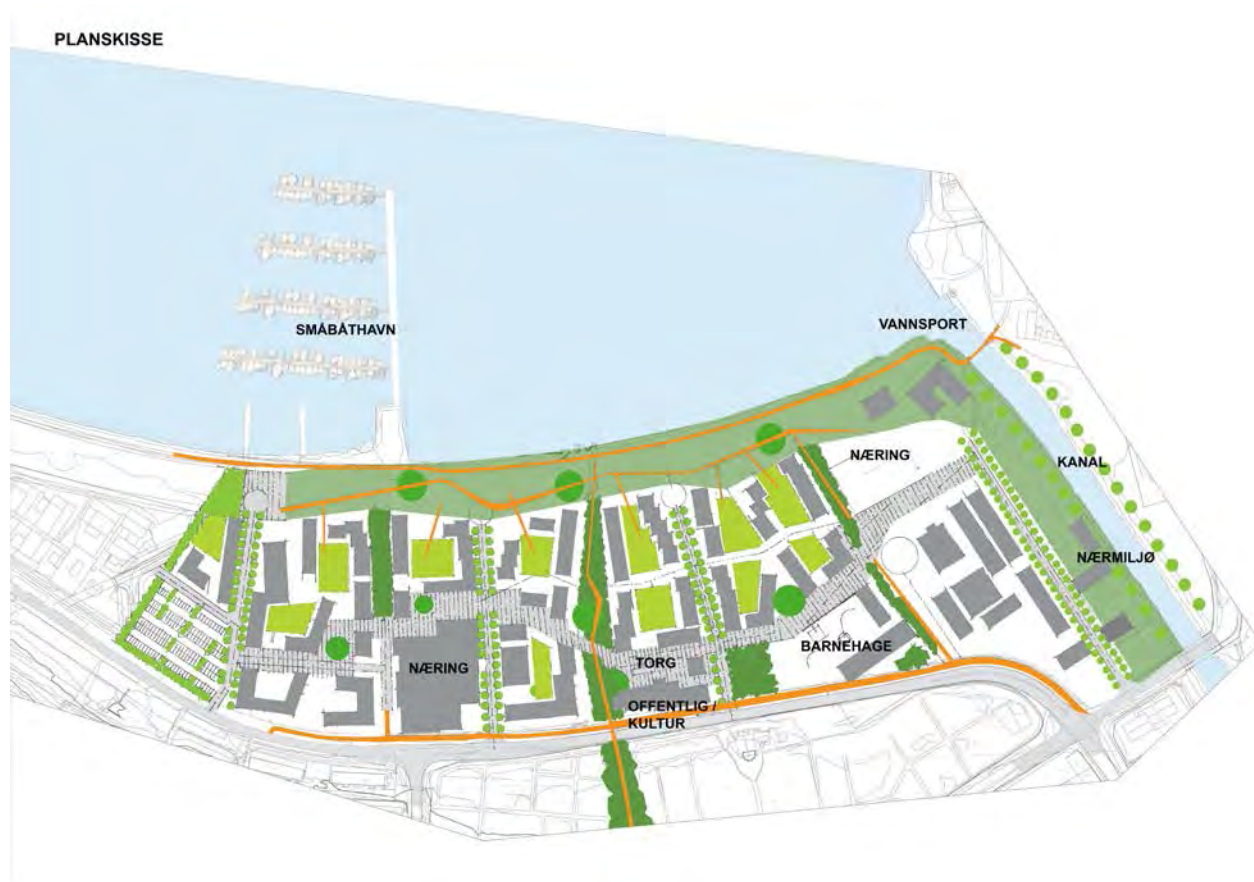
Det sentrale gatetunet er en samlende funksjonell og sosial nervestreg gjennom området, basert på prinsippet om "shared space". Intensjonen er at denne gaten skal bli det sentrale møtested for alle beboerne og besøkende i området. Det er en felles gate for gående, syklende og kjørende, uten definerte arealer for de ulike trafikantergrupper. Gatetunet har en variabel bredde og utforming tilpasset eiendomsstruktur, nærliggende områder, hensynet til gode leke- oppholds- og møteplasser, i samspill med tilgrensende bolig- nærings eller andre bebyggelsesområder, torg, plasser og grøntområder. I gatetunet er det hager, plass for atkomst til boliger, mindre forretninger og håndverksbedrifter, kulturelle samlingspunkter, kafé og lignende.

Planskisse viser viktige sosiale møtesteder og arenaer.

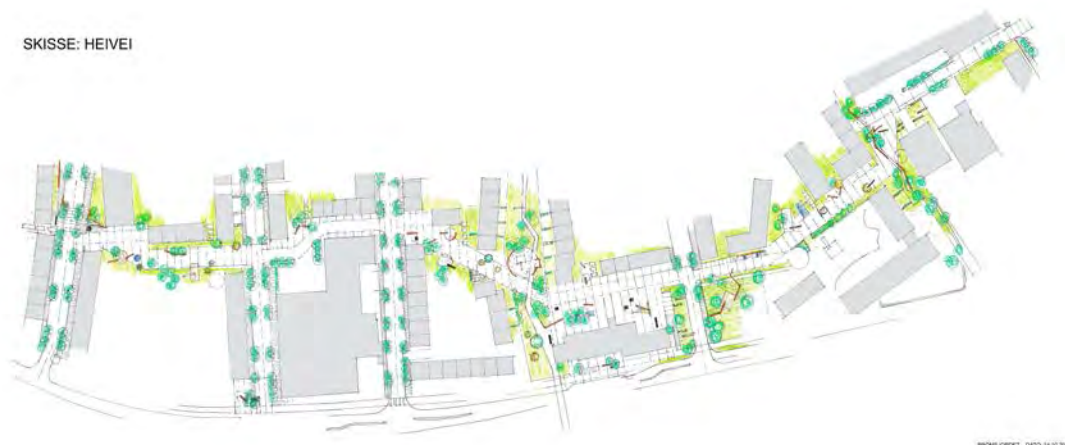
I den grad disse lar seg realisere i prosjektet, bør de organiseres langs denne strengen. Gatetunet opparbeides med nøktern, men god i design, materialbruk og detaljering. Gatetunet har en bredde som varierer mellom 8 og 15 m. Det er en intensjon at deler av fellesarealene i boligområdene legges inn mot gatetunet slik at man får en felles synergieffekt av tiltakene på felles – og private arealer.

Illustrasjonsplan av det sentrale gatetunet.

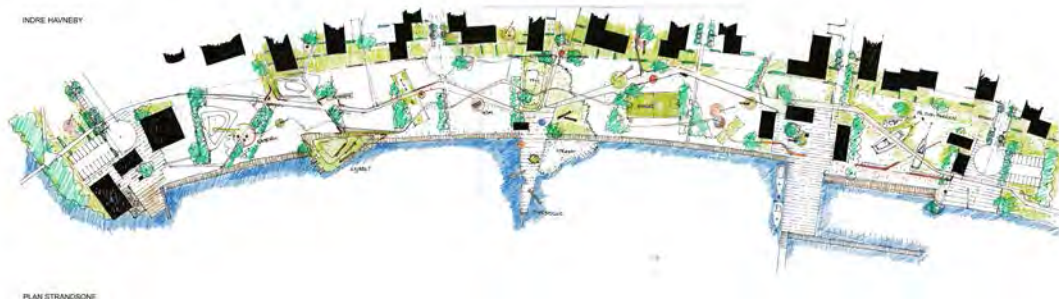
Planforslaget legger opp til en omfattende oppgradering av strandsonen. Intensjonene er at denne, sammen med "Heiveien" skal bli det sentrale møtested og viktige sosial arena i bydelen, både for beboere, gjester og besøkende til båthavna, og allmennheten for øvrig. Strandsonen opparbeides med en annen karakter enn "Heiveien". Naturkarakteren skal bevares, men kultiveres, beplantes og videreutvikles. Området opparbeides med gangveier, leke-, og oppholdsplasser som kan gi gode, spennende og tilfredsstillende uteoppholdsarealer for alle aldersgrupper og beboere, uavhengig av alder, kjønn og etnisk bakgrunn. Strandsonen opparbeides med ny strandpromenade i sjøkanten og muligheter for gjestehavn eller korttidsopphold for småbåter ved spesielle anledninger, for eksempel Færderseilasen.

Skisse av strandsonen (nord ned).

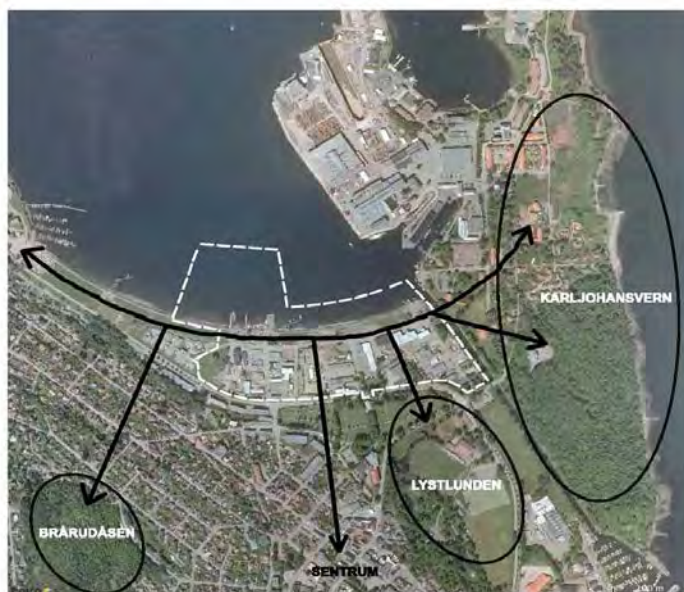
Eksisterende forbindelser og koblinger til større leke- og friområder vil bli opprettholdt eller forbedret i forhold til dagens situasjon. Ut over dette legges det opp til en ny gang- og sykkelveiforbindelse gjennom nytt grønndrag og over kirkegården og videre inn mot sentrum. Grønndraget er regulert inn fram til Strandpromenaden. Forbindelsen over kirkegården er ikke regulert, men tatt med i rekkefølgebestemmelsene.

Koblinger til større leke- og friområder.

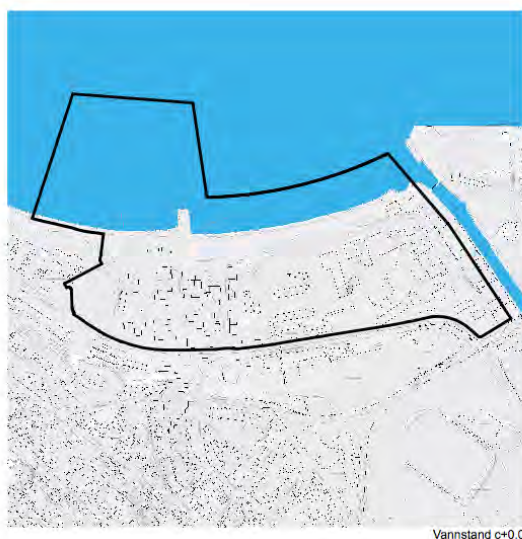
Det er gjennomført ROS-analyse der risiko og konsekvenser av havstigning er vurdert. Uten tiltak vil store deler av planområdet ligge under vann ved forventet havstigning.

Figurer: Dokumentasjon av konsekvenser av forventet havstigning innenfor planområdet.

Planområdet ligger i dag mellom kote +1m og kote +2,5 meter med hoveddelen av utbyggingsområdene rundt kote +2 m. Overkant gulv i 1. etasje i eksisterende bygningsmasse ligger i hovedsak under kote +2,5 m.

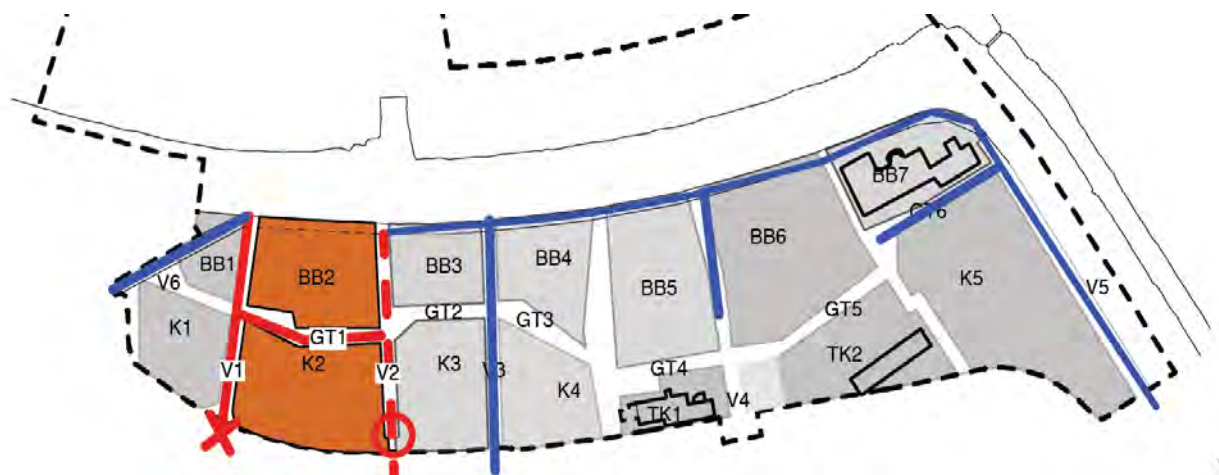
- Rød - veier som etableres i dette trinnet.
- Blå - veier som fungerer parallelt.
- Gul - nye veier ferdig utbygd.

Figur 2: Eksempel utbyggingstrinn 1.

Feltene BB2 og K2 bygges ut. Etablering av V1 med kryss, V2 og GT1. Bromsveien fjernes nord for felt BB2. Snuplass i enden av V2.

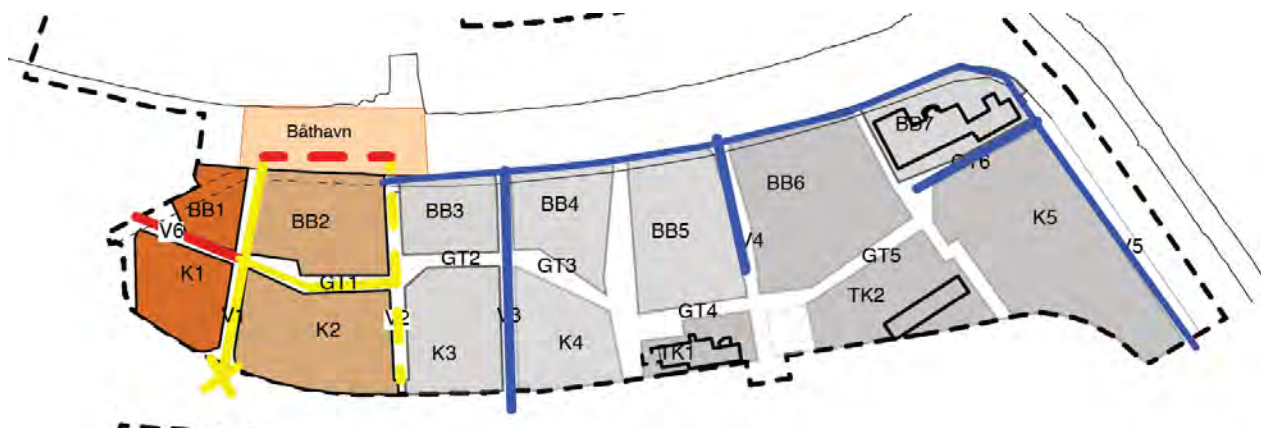
Figur 3: Eksempel utbyggingstrinn 2.

Feltene BB1 og K1 og småbåthavnen bygges ut. Etablering av V6. Eventuell forbindelse V1 til V2 opprettes over båtserviceområdet. Ved fjerning av deler av Bromsveien mister Indre havn sykehjem (gnr. 129 bnr. 498) kjøreveien. V6 må etableres før Bromsveien stenges.

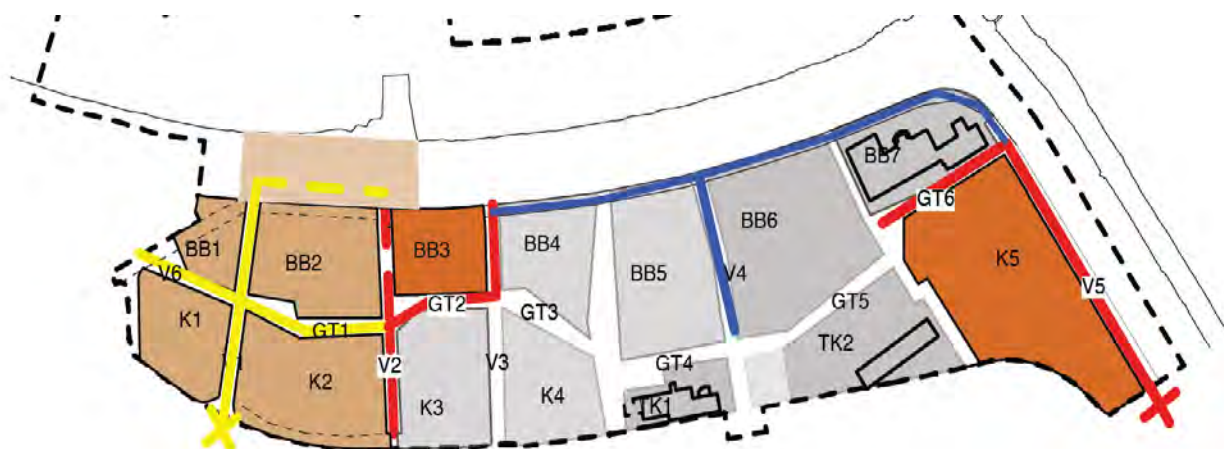
Figur 4: Eksempel utbyggingstrinn 3.

Feltene BB3 bygges ut. Etablering av GT2. Hele eller nordre del av V3. Hele eller del av V2 hvis V2 ikke ble etablert i trinn 2. Bromsveien fjernes nord for felt BB3. Felt K5 bygges ut. GT6 og V5 utbedres. Snuløsning GT6.

Byggetrinn 3 medfører mer tungtransport i anleggsfasen gjennom krysset ved Oregata. Dette kan periodevis medføre tregere avvikling i krysset. Trafikksikkerheten for myke trafikanter må ivaretas.

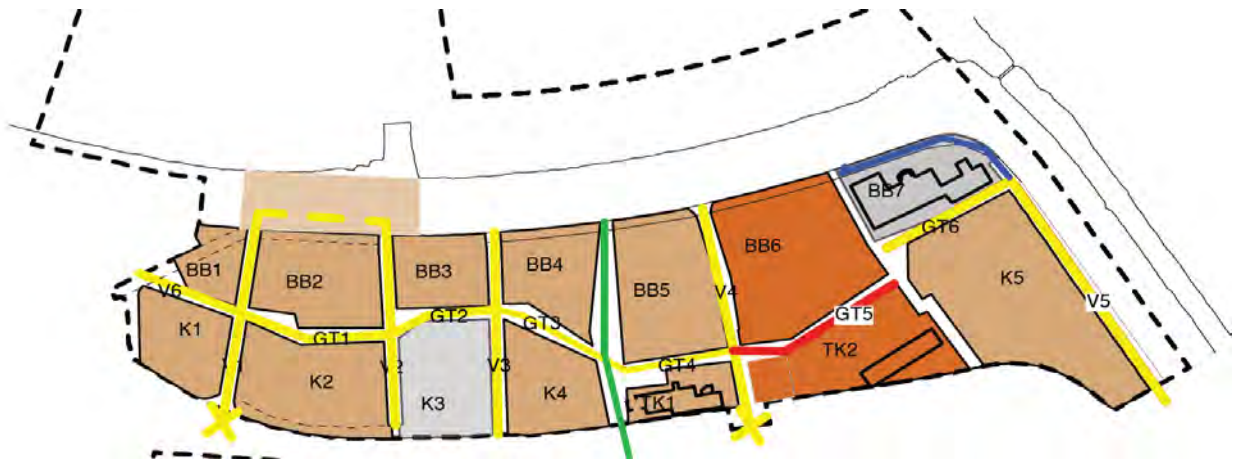
Figur 6: Eksempel utbyggingstrinn 5.

Feltene BB6 og TK2 bygges ut. GT5 etableres. Bromsveien fjernes nord for felt BB6.

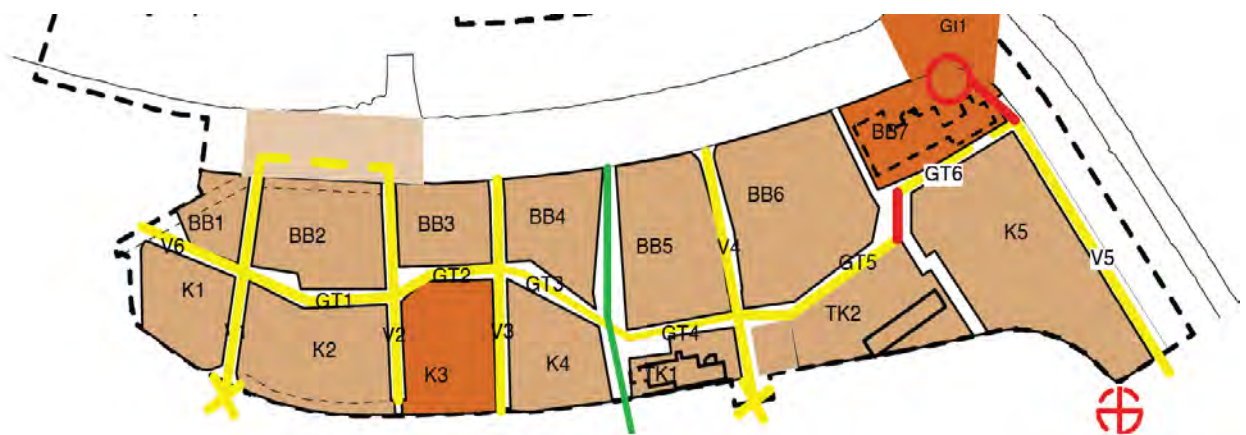
Figur 7: Eksempel utbyggingstrinn 6.

Feltene BB7 og GI1 bygges ut. Bromsveien fjernes, snuplass etableres. Snuplass V5 samordnes med roklubben. Krysset Fv 310 Strandpromenaden x Oregata etableres med eventuelt rundkjøring hvis trafikkforholdene på dette tidspunkt krever nytt kryss. Felt K3 bygges ut. Eventuell stenging av V3 og konsekvensene for trafikken i "Heivei" og kryssløsninger må utredes i detaljplanleggingen.

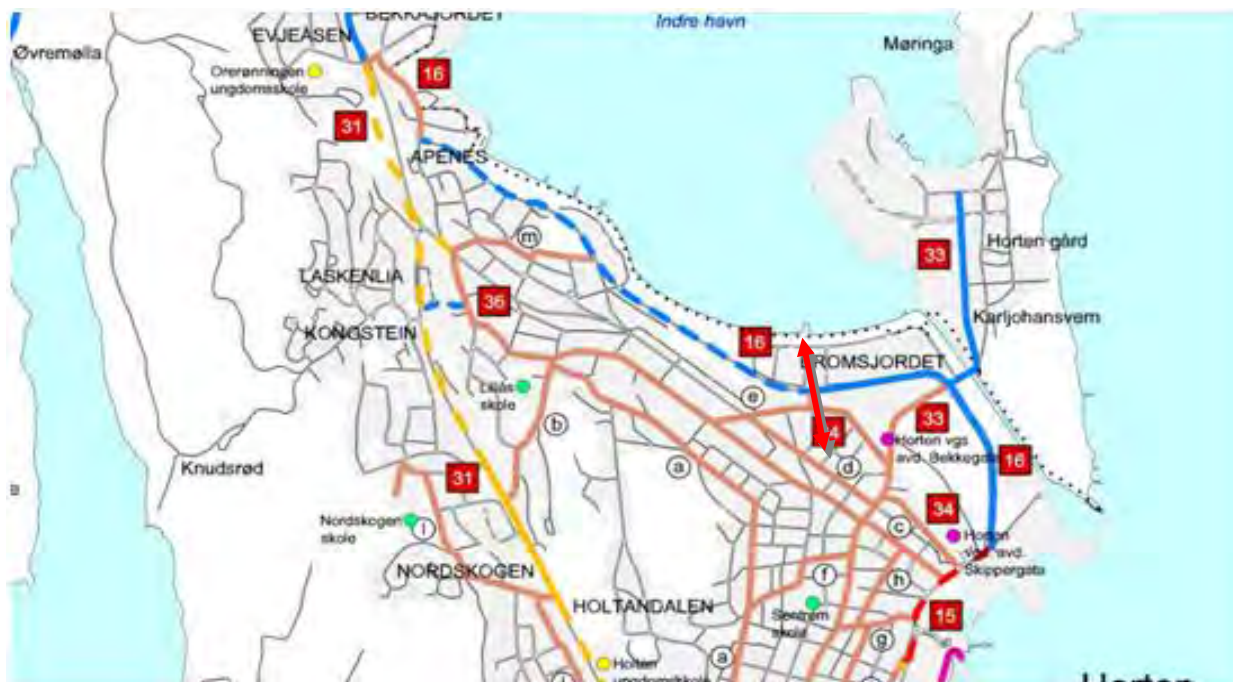
Figur 9: Hovedsykkelplan for sykkeltrafikken Horten.

Blå heltrukket linje viser eksisterende gang- og sykkeltrase. Blå stiplet linje viser planlagt gang- og sykkeltrase. Lys rosa heltrukket linje viser hvor det er lagt opp til sykling i kjørebanelen.

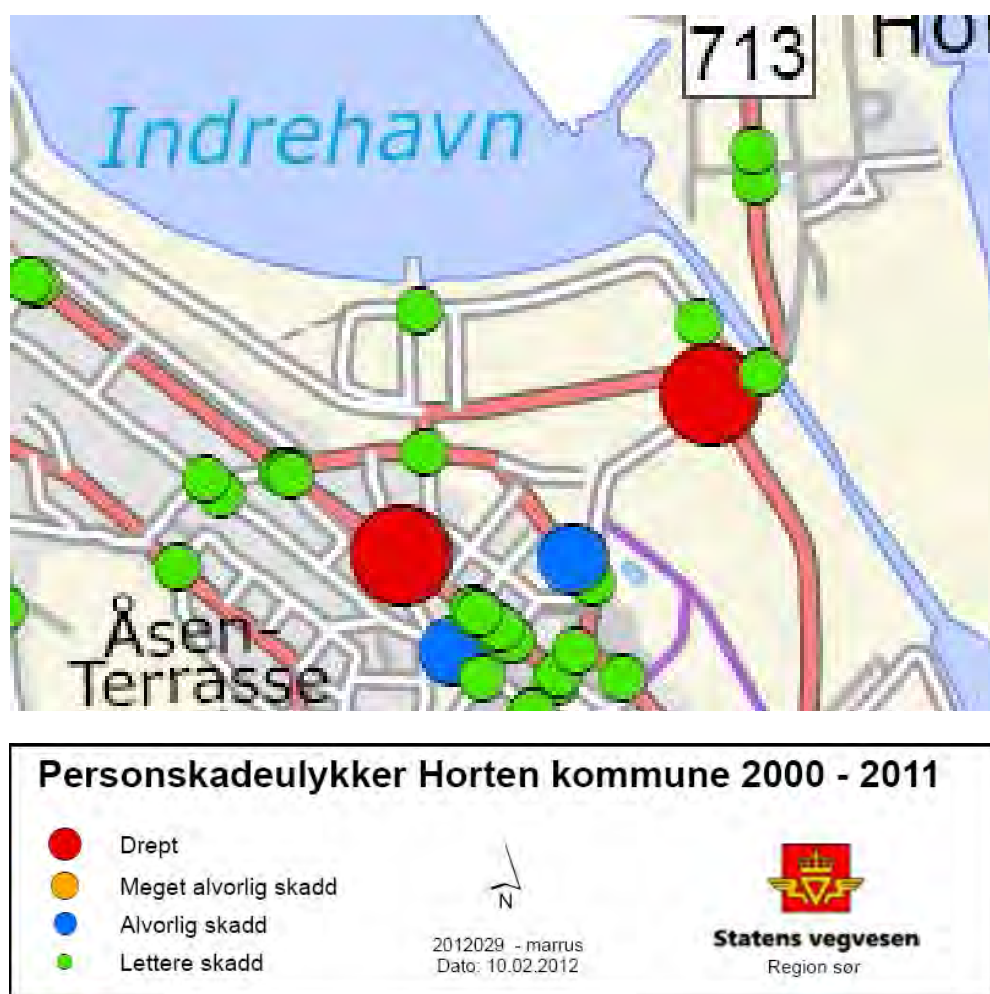
Figur 11: Personskadeulykker i Horten kommune 2000 – 2011 etter graden av skade.

Figuren under viser at det i perioden 2000 til 2011 er en trafikkdrept og to lettere personskader i eller i nær tilknytning til planområdet.

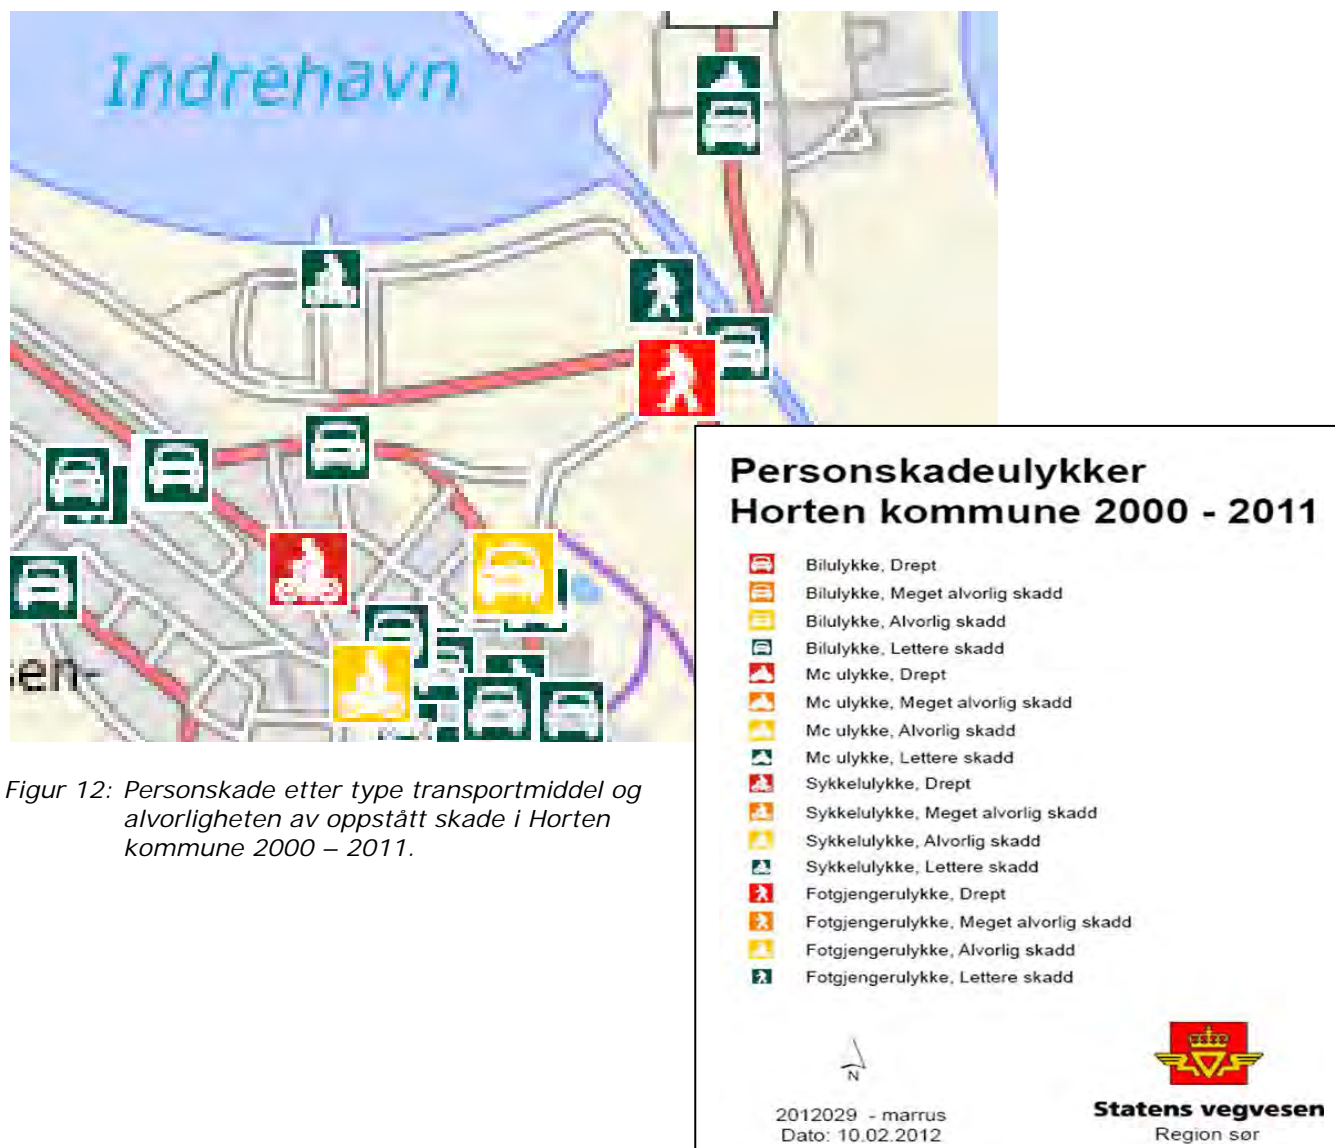
Figur 12: Personskade etter type transportmiddel og alvorligheten av oppstått skade i Horten kommune 2000 – 2011.

Figuren under viser at det er drept en fotgjenger i krysset Fv 310 Strandpromenaden x Oregata, mens en forgjenger ble lettere skadet i Bromsveien langs Hortenskanalen og en syklist ble lettere skadet i Bromsveien mot sjøen. Etter dødsulykken er krysset vesentlig utbedret.
