## Områdereguleringsplan, Indre havnby

# RISIKO- OG SÅRBARHETSANALYSE, KONSEKVENSTREDNINGER OG ANDRE VEDLEGG

### **Risiko- og sårbarhetsanalyse (ROS-analyse) for forslag til områderegulering for Bromsjordet, Indre havn, Horten kommune**

# Konsekvensutredning nyere tids kulturminner

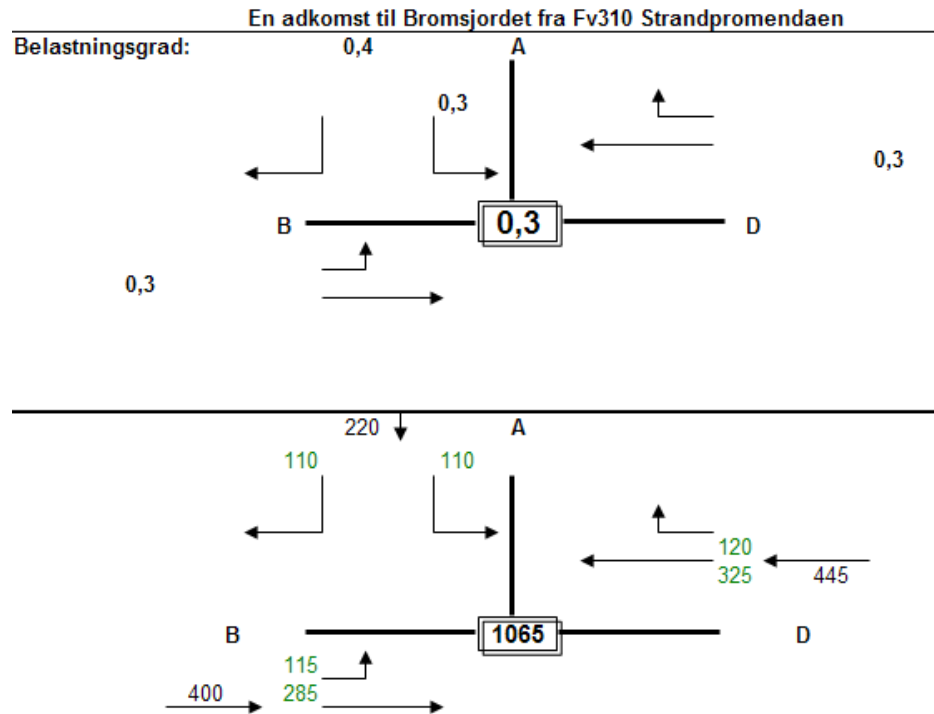
Hvis ny adkomst ved Brannstasjon ikke bygges blir kapasiteten i krysset Tomtegata x Fv310 Strandpromenaden følgende:

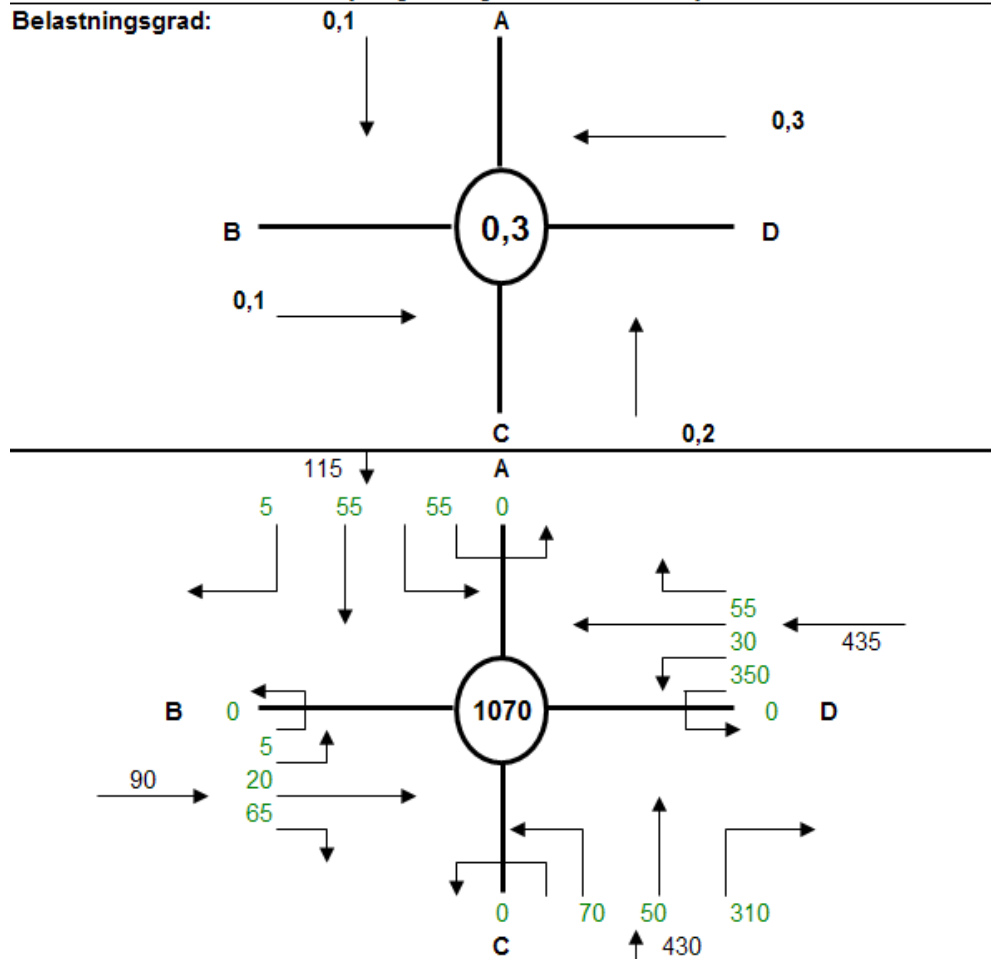
Rundkjøring Løkkegata x Fv310 Bromsjordet

### Rundkjøring Løkkegata x Fv310 Strandpromenaden

Hvis Tomtegata stenges og ny adkomst til Bromsjordet etableres fra krysset Løkkegata x Fv310 Strandpromenaden. Antatt rundkjøring.
